改善箇所説明図

15インチドラムブレーキ仕様 セミトレーラ 20インチディスクブレーキ仕様 セミトレーラ

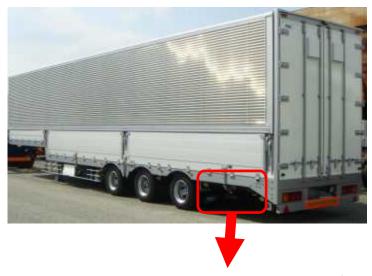
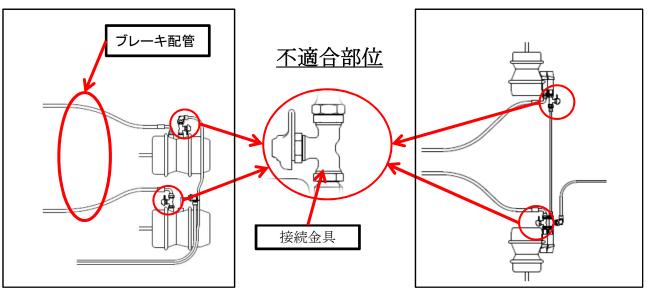
____」は、交換部品を示す。

ブレーキチャンバの配管接続部において、接続金具の選定が不適切なため、走行振動等によりブレーキ配管が大きく振れるものがある。そのため、振れによる応力によって当該金具のOリングが損傷してエアが漏れ、最悪の場合、制動力が低下する、または、ブレーキが引きずるおそれがある。

全車両、接続金具を対策品に交換する。また、一部の車両においては、ブレーキ配管を接続金具に対応する長さのものに変更する。
