# 改善箇所説明図

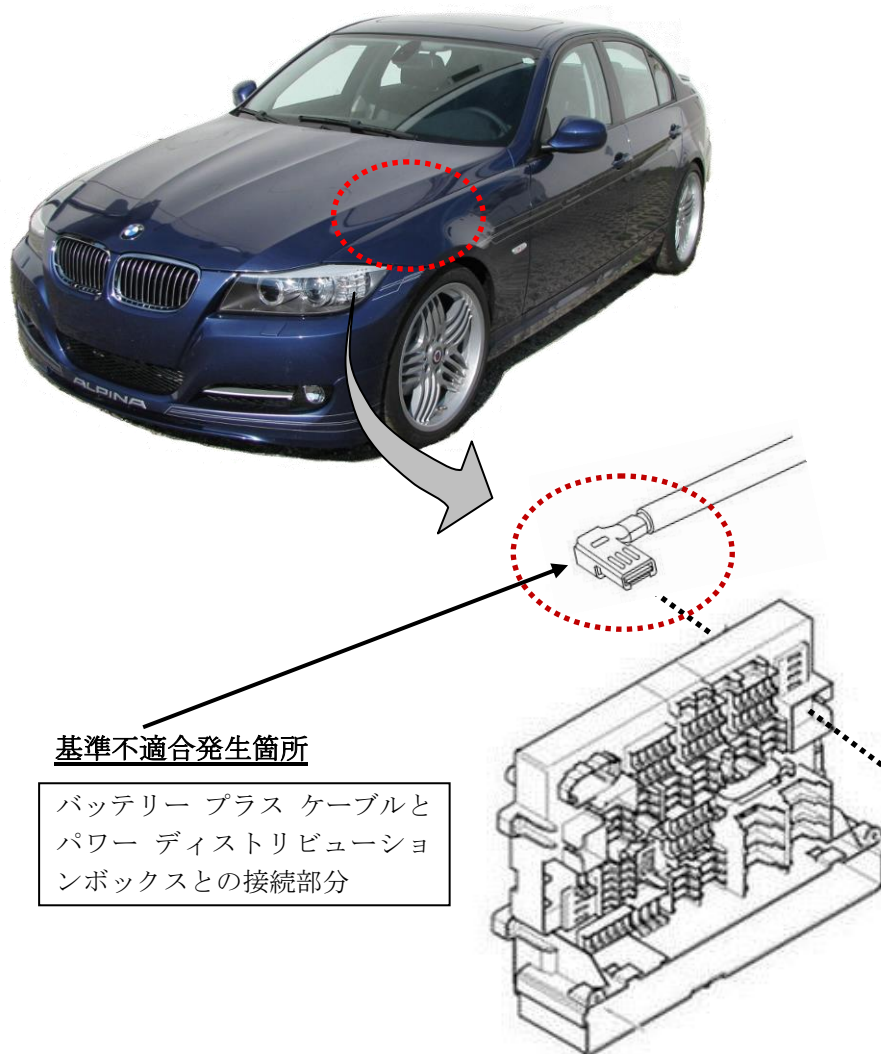
車両の電装部品へ電力を供給するパワーディストリビューションボックスとバッテリーを接続するバッテリープラスケーブルにおいて、接続部分のコネクターのメッキ及び構造が不適切なため、車両振動によって発生する腐食により接触抵抗が増大するものがある。そのため、当該ボックスから電装部品へ十分な電力を供給できず、最悪の場合、走行中にエンジンが停止するおそれがある。

全車両、当該コネクタを対策品に交換する。また、車両振動の影響を低減するためケーブルを固定する。

識別：左フロントドア ロアヒンジ取り付けボルト（下側）の頭に白ペンを塗布する。
