改善箇所説明図

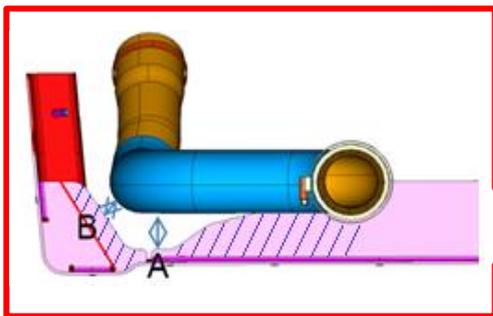
対策前

基準不適合発生箇所

ラジエーターロアホース

大型トラック低床前輪2軸の冷却装置において、ラジエーターロアホースの組付け方法が不適切なため、当該ホースとエンジンアンダーカバーの隙間が狭いものがある。そのため、使用過程で当該ホースが膨張した場合、エンジンアイドリング時においてエンジンアンダーカバーが振動することにより双方が干渉して、当該ホースが損傷することがある。そのままの状態で使用を続けると、当該ホースが亀裂して冷却水が漏れ、最悪の場合、オーバーヒートに至るおそれがある。

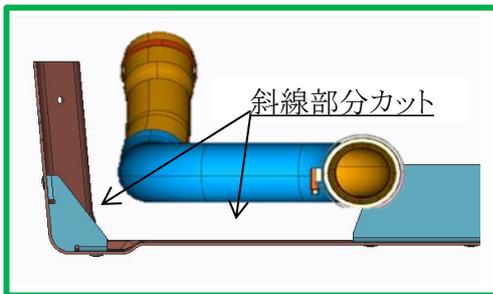
対策後

エンジンアンダーカバー

改善措置の内容

全車両、ラジエーターロアホースの組付け状態を確認・修正し、エンジンアンダーカバーを対策品と交換する。なお、ラジエーターロアホースに損傷があるものは新品と交換する。

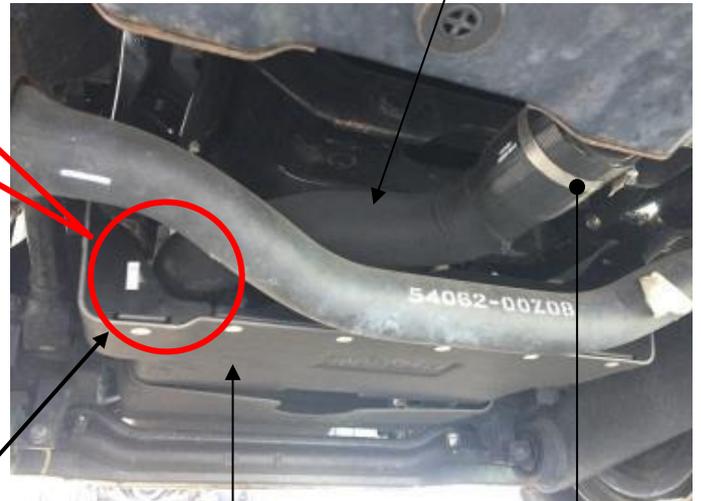
識別ペイント塗布

識別：ラジエーター側ロアホースバンドの下から見える箇所に白色または黄色のペイントを塗布する。
