改善箇所説明図

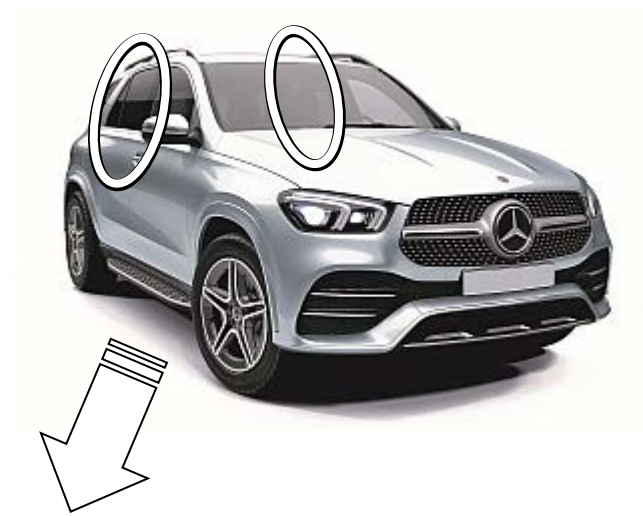
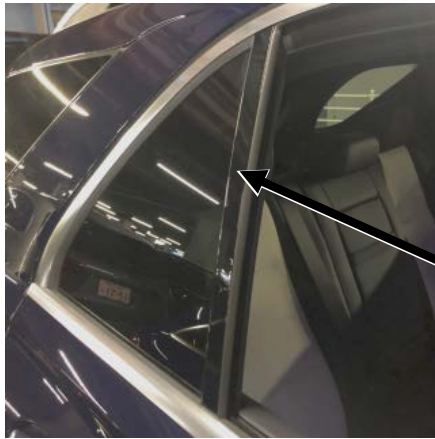
不具合発生箇所

トリムバー

注: は固定状態を点検する部位を示す

後席窓枠において、ガラスモールの形状が不適切なため、トリムバーが適切に固定されていないものがある。そのため、走行時に後席窓枠から脱落し、最悪の場合、後続車両の妨げになるおそれがある。

全車両、トリムバーの固定状態を点検し、適切に固定されていない場合は修正する。

識別 : 車台番号の付近に黄色ペイントを塗布する
