## 改善箇所説明図

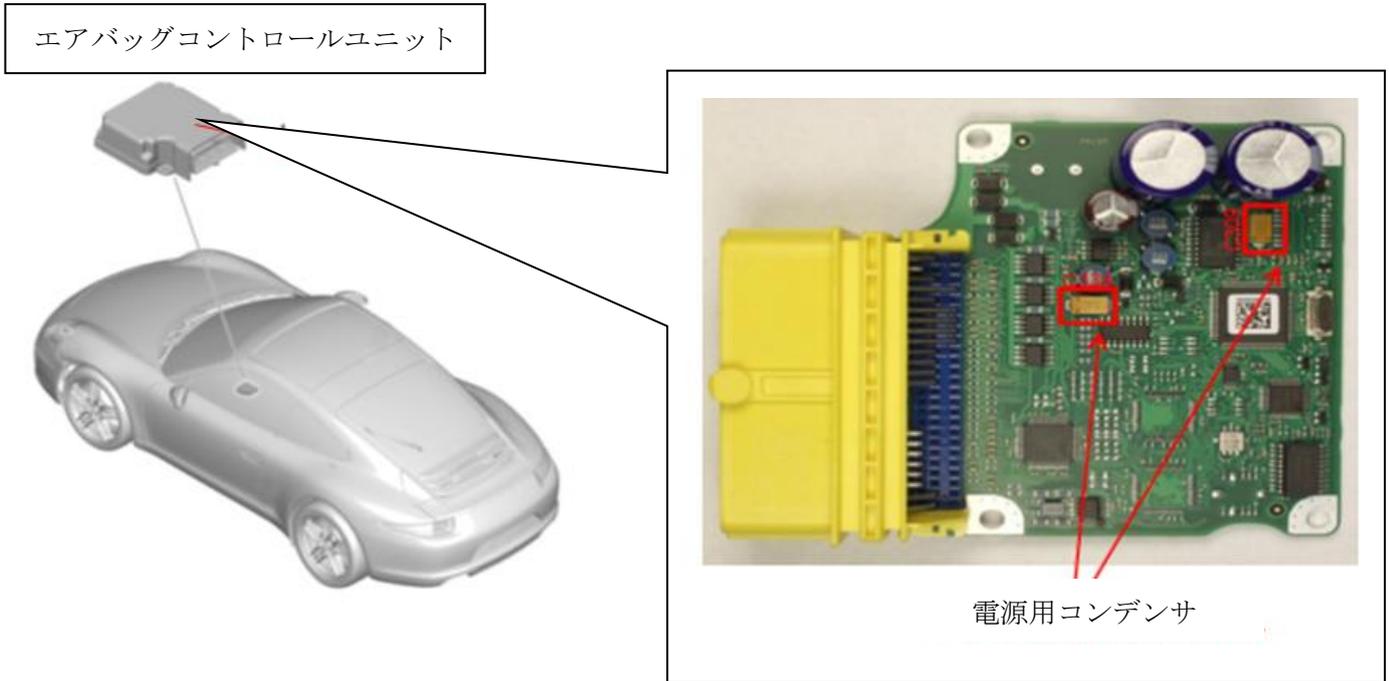
エアバッグコントロールユニットにおいて、電源用コンデンサのコーティング硬化工程が不適切なため、電源用コンデンサの耐久性が低いものがある。そのため、当該コンデンサが劣化するとコントロールユニットが誤作動し、最悪の場合、エアバッグ及びシートベルトテンショナが突然作動する、又は、衝突時に作動しないおそれがある。

全車両、エアバッグコントロールユニットのプログラムを書換える。  
当該プログラム書換え後に警告灯が点灯した場合は、当該コントロールユニットを無償交換する。

識別： 改善済車両には車台番号打刻の左一桁目の下に黄色ペイントを塗布する。
