改善箇所説明図

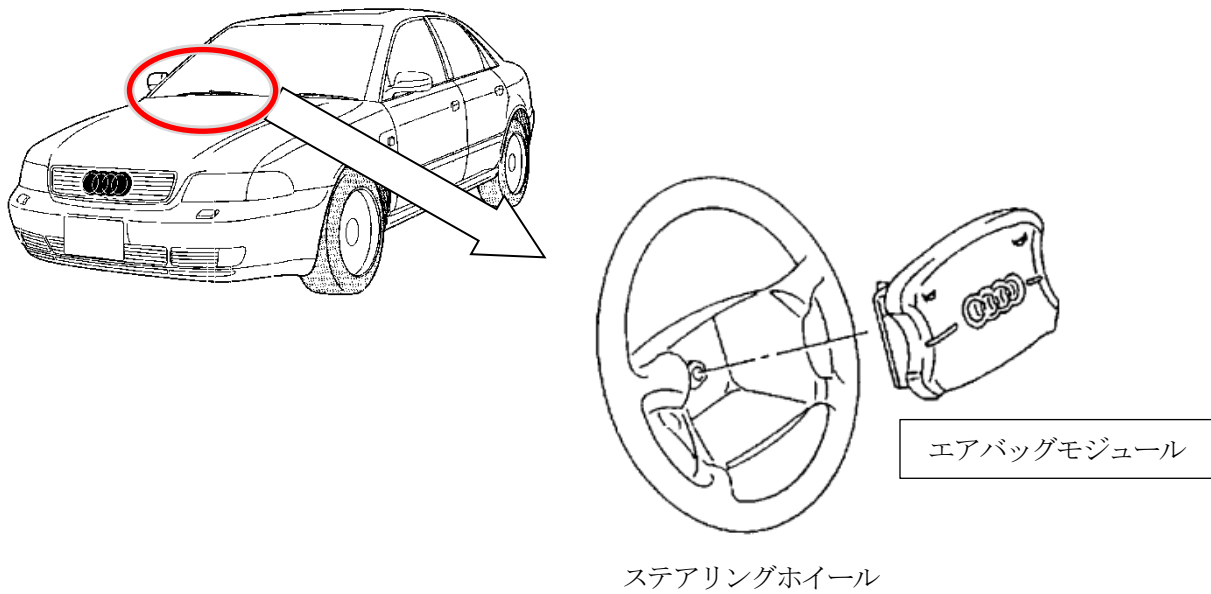
注： は、交換を予定している部品を示す。

基準不適合発生箇所

運転者席用エアバッグのインフレーター（膨張装置）において、吸湿防止が不適切なため、ガス発生剤が吸湿することがある。そのため、使用過程でガス発生剤が吸湿や乾燥を繰り返した場合など、エアバッグ作動時に正常に展開せず、乗員が負傷するおそれがある。

全車両、運転者席用エアバッグまたは構成部品を代替品と交換する。なお、代替品の準備には時間を要するため、準備ができ次第、部品交換を改めて案内する。

識別：車両識別プレートの下側に、青色で直径5mm程度のマークを塗布する。
