## 改善箇所説明図

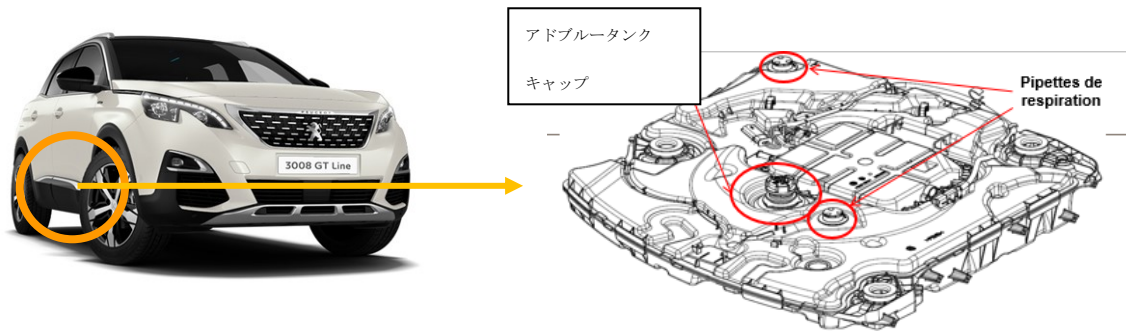
アドブルータンクにおいて、通気口の設定が不適切なため、尿素の結晶化により通気口が詰まることがある。そのため、アドブルータンクの内圧が適切に調節できずに負圧となり当該タンクが変形し、アドブループライミングポンプの負荷が高まり、警告灯が点灯して、最悪の場合、排出ガスが基準値を超えるおそれがある。

全車両、アドブルータンクキャップを点検し、対象の場合は対策品に交換する。なお、アドブルータンクが変形している場合は、アドブルータンクを新品に交換する。
