改善箇所説明図

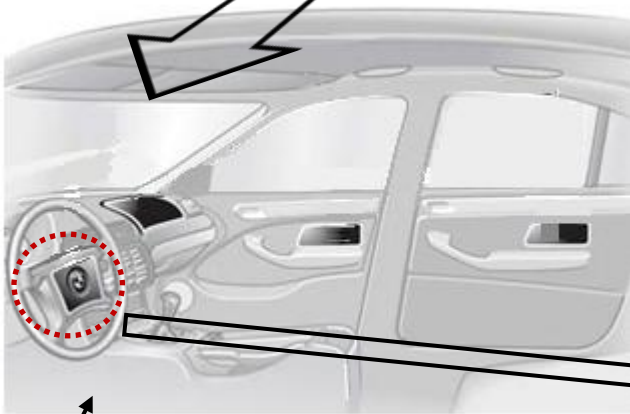
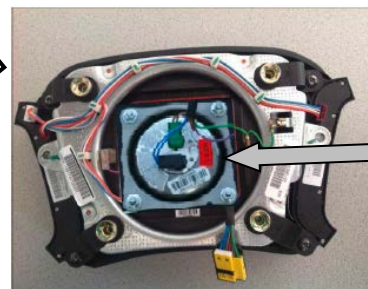
インフレーター

基準不適合発生箇所
運転席エアバッグ内の インフレーター
(左ハンドル車で図示)

運転席エアバッグ (裏側)

運転席用のエアバッグのインフレーター (膨張装置) において、ガス発生剤の吸湿防止が不適切であった場合、高い湿度の環境下で大きな温度変化を繰り返すと、ガス発生剤が劣化することがある。そのため、エアバッグ展開時にインフレーター容器が破損するおそれがある。

運転席用エアバッグユニットを対策品と交換する。

識別：右フロントドア ロアヒンジ取り付けボルトの頭部に白ペイントを塗布する。
