改善箇所説明図

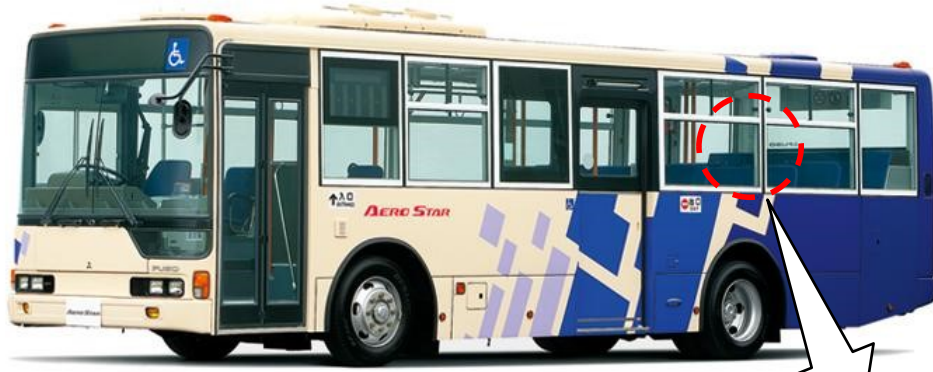
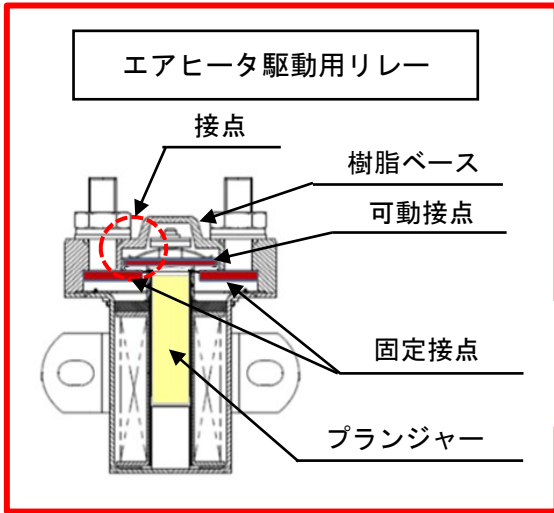
基準不適合発生箇所

大型路線バスのエンジンインテークエアヒータリレーにおいて、リレー内部電気接点の耐久性が不足しているため、アイドリングストップ機能や、停留所等でのエンジン停止始動を頻繁に繰り返すと、接点部がアーク放電により溶損することがある。そのため、そのままの状態で使用を続けると、接点が溶着状態となり発熱して炭化・発煙し、最悪の場合、リレー及び配線の一部が焼損に至るおそれがある。

全車両、インテークエアヒータリレーを新品に交換する。また、エアヒータ機能を解除する手動 ON/OFF スイッチを追加し適切な使用を励行するステッカーを貼付し、エアヒータの作動条件等を明記したリーフレットを配布する。

なお、追加部品の供給に時間を要することから、当該リレーを先行して交換し、追加部品は供給の準備でき次第、改めて取付けする。
