改善箇所説明図

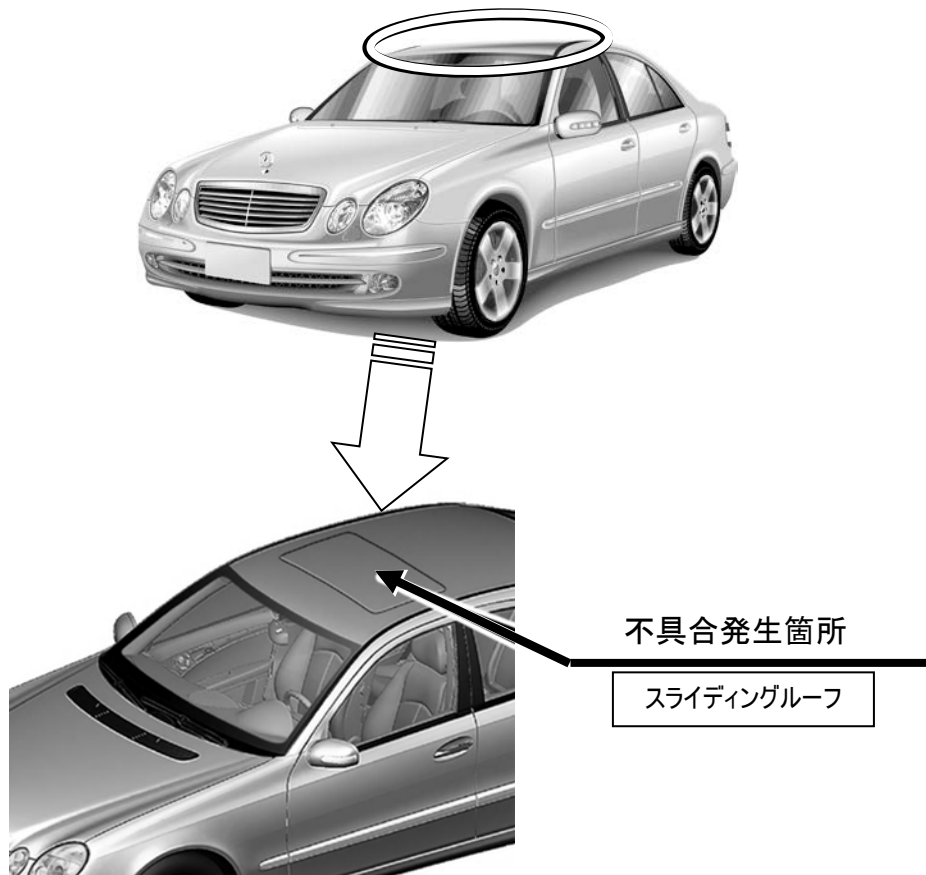
注: は点検し、交換が必要なものは良品と交換する部位を示す

スライディングルーフのガラスパネルにおいて、製造工程での下地処理が不適切なため、接着強度が不十分なものがある。そのため、ガラスパネルに浮きが発生し、最悪の場合、走行風により脱落して、後続車両の妨げになるおそれがある。

全車両、スライディングルーフの製造日を確認し、対象の期間であるものはガラスパネルの接着強度を点検し、不十分なものはスライディングルーフを良品に交換する。
