改善箇所説明図

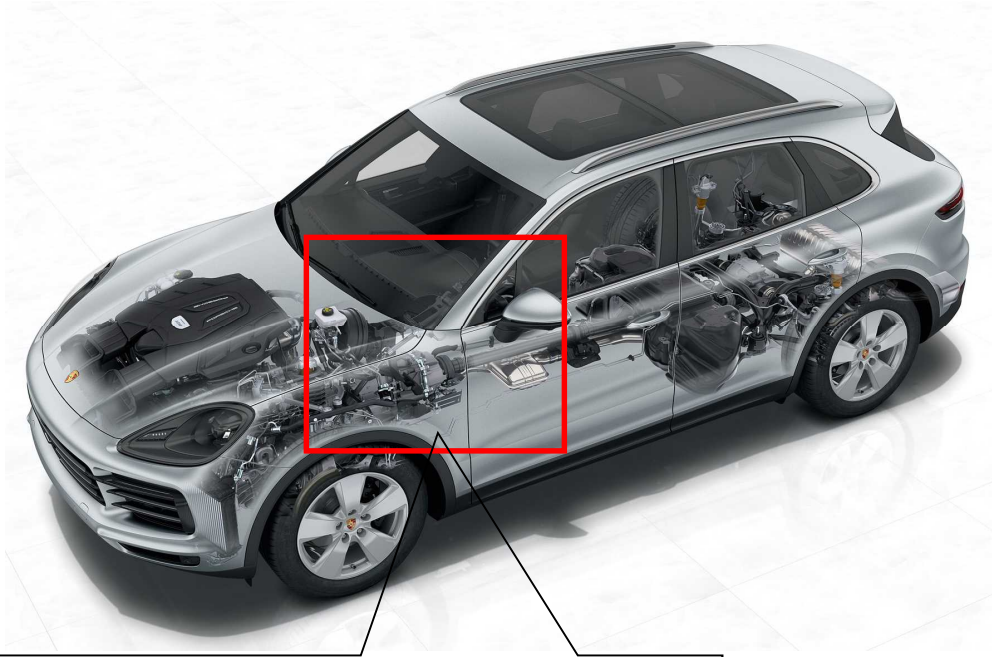
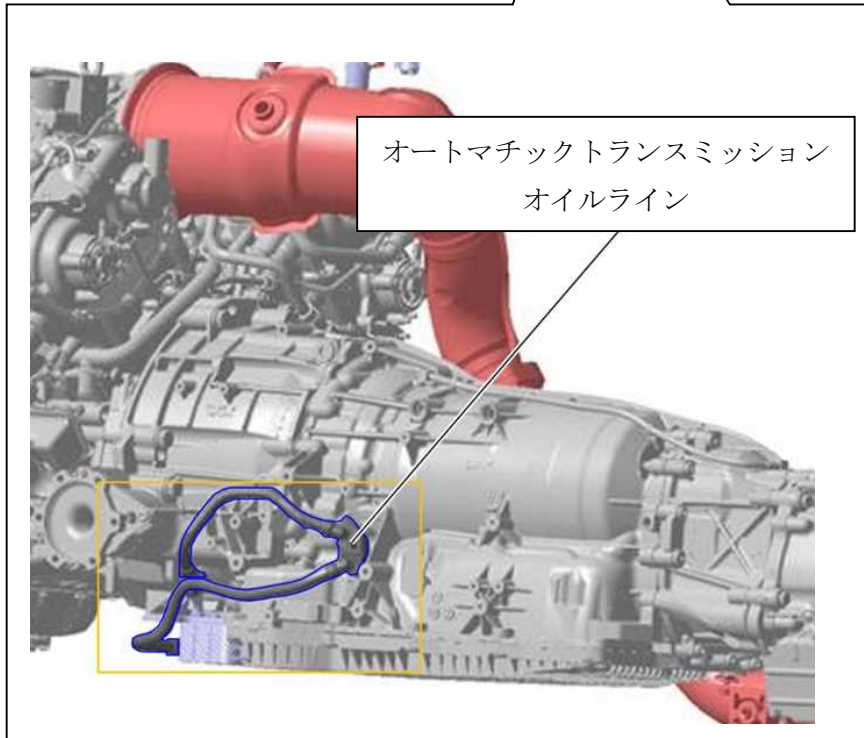
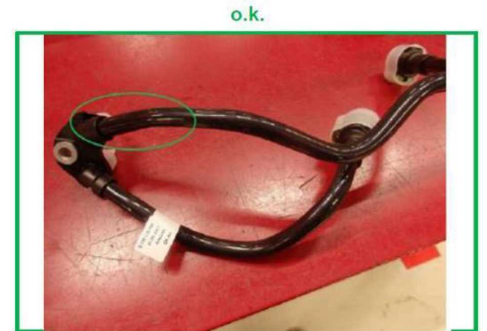
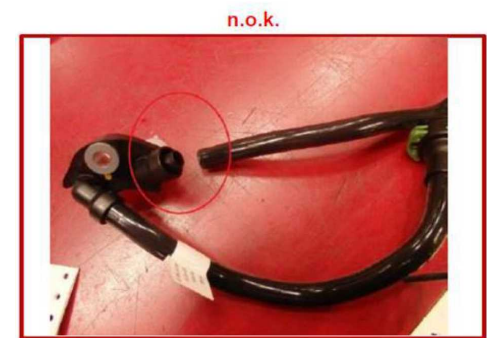
基準不適合発生箇所

オートマチックトランスミッションオイルラインにおいて、製造時の材料配合が不適切なため、適切に摩擦溶着されていないものがある。そのため、当該ラインの接続部が外れ、トランスミッションオイルがもれて、最悪の場合、路面に流れたオイルにより後続車両に事故が発生するおそれがある。

全車両、オートマチックトランスミッションオイルラインの製造日を確認し、交換対象の場合はオイルラインを良品に交換する。

識別： 改善済車両には車台番号打刻の左側に黄色ペイントを塗布する。
