改善箇所説明図

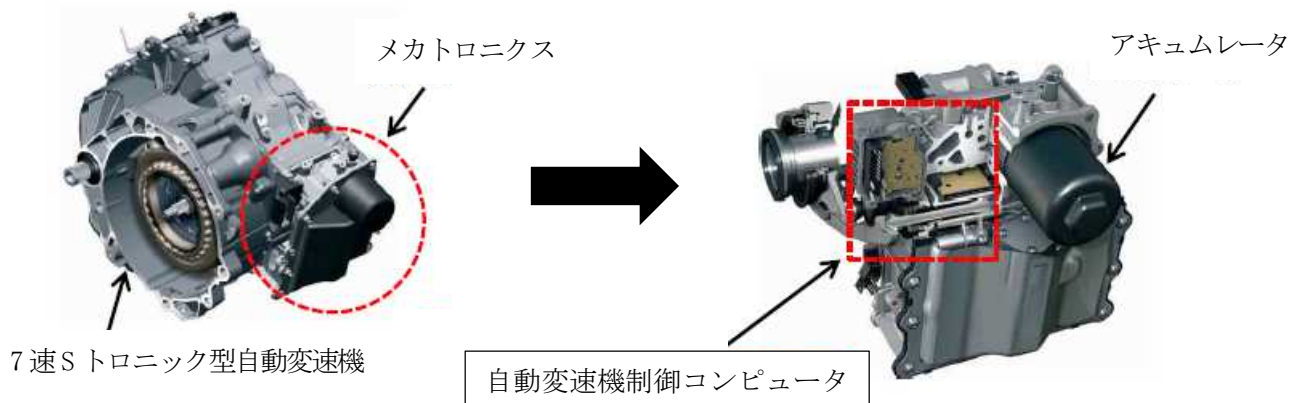
注： は、プログラムを書き換える部品を示す。

7速S トロニック型自動変速機のメカトロニクスにおいて、アキュムレータ取付け部のハウジング加工精度が不適切なため、始動時や渋滞走行などの大きな油圧変動が繰り返されると、ハウジングに微細な亀裂が発生するものがある。そのため、油圧が低下するとともに警告灯が点灯し、そのままの状態で使用を続けると、最悪の場合、走行できなくなるおそれがある。

全車両、自動変速機制御コンピュータを対策プログラムに書き換える。また、油圧低下の故障コードが入力された場合は、メカトロニクスを部品交換する。

識別：車両識別プレートの下側に、赤色で直径5mm程度のマークを塗布する。
