改善箇所説明図

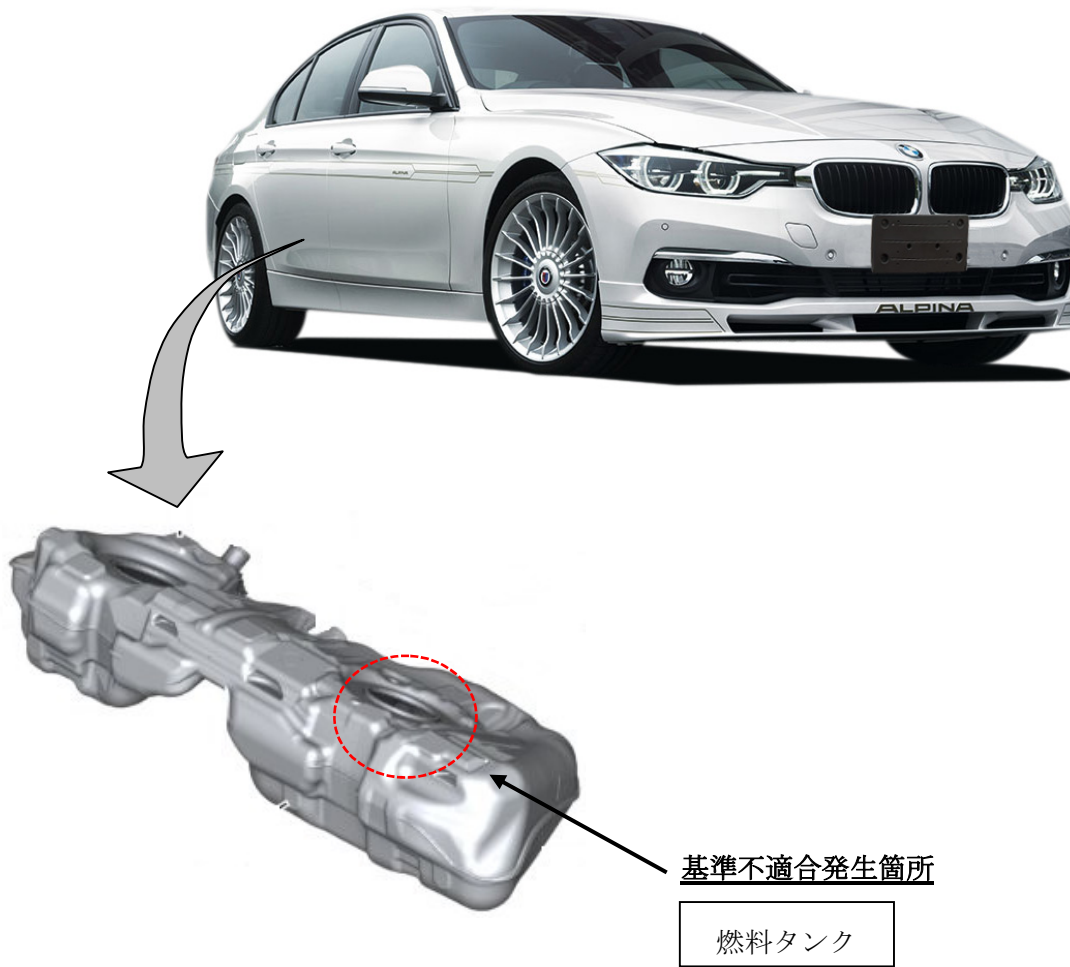
燃料装置において、燃料タンクの溶接方法が不適切なため、当該タンク上部に取り付けられたカバープレートが正しく溶接されていないものがある。そのため、走行振動等により溶接部に亀裂が生じ、そのままの状態で使用を続けると、亀裂が進展し、亀裂部位から燃料が漏れるおそれがある。

全車両、燃料タンクを良品に交換する。

識別：左フロントドア ロアヒンジ取り付けボルト（下側）の頭に白ペンを塗布する。
