## 改善箇所説明図

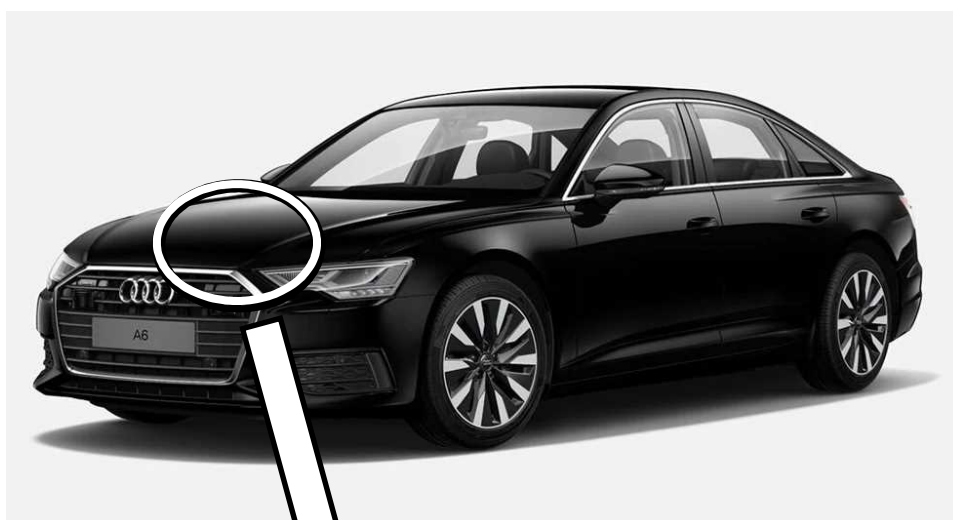
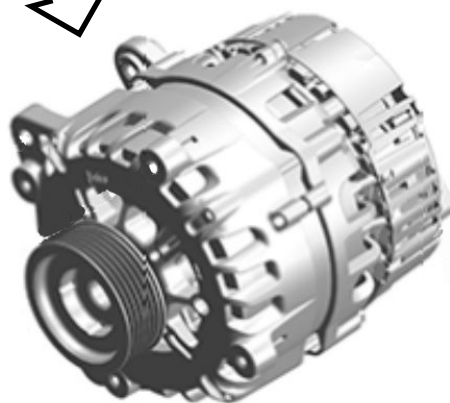
スターターオルタネーター

スターターオルタネーターにおいて、製造公差の設定が不適切なため、ハウジングに隙間が生じているものがある。そのため、内部に水分が浸入し、スターターオルタネーター内の回路が短絡すると過熱して、最悪の場合、火災に至るおそれがある。

全車両、スターターオルタネーターを対策品に交換する。

識別：車両識別プレートの下側に、赤色で直径5mm程度のマークを塗布する。
