AA2011-5

航空事故調査報告書

個 人 所 属 JR7423

所 属 個人
型 式 エアロス式AEROS 2-R 9 1 2型
(超軽量動力機、体重移動操縦型、複座)
識別記号 JR 7 4 2 3
発生日時 平成22年 9 月 1 1 日 1 5 時 2 5 分ごろ
発生場所 茨城県筑西市

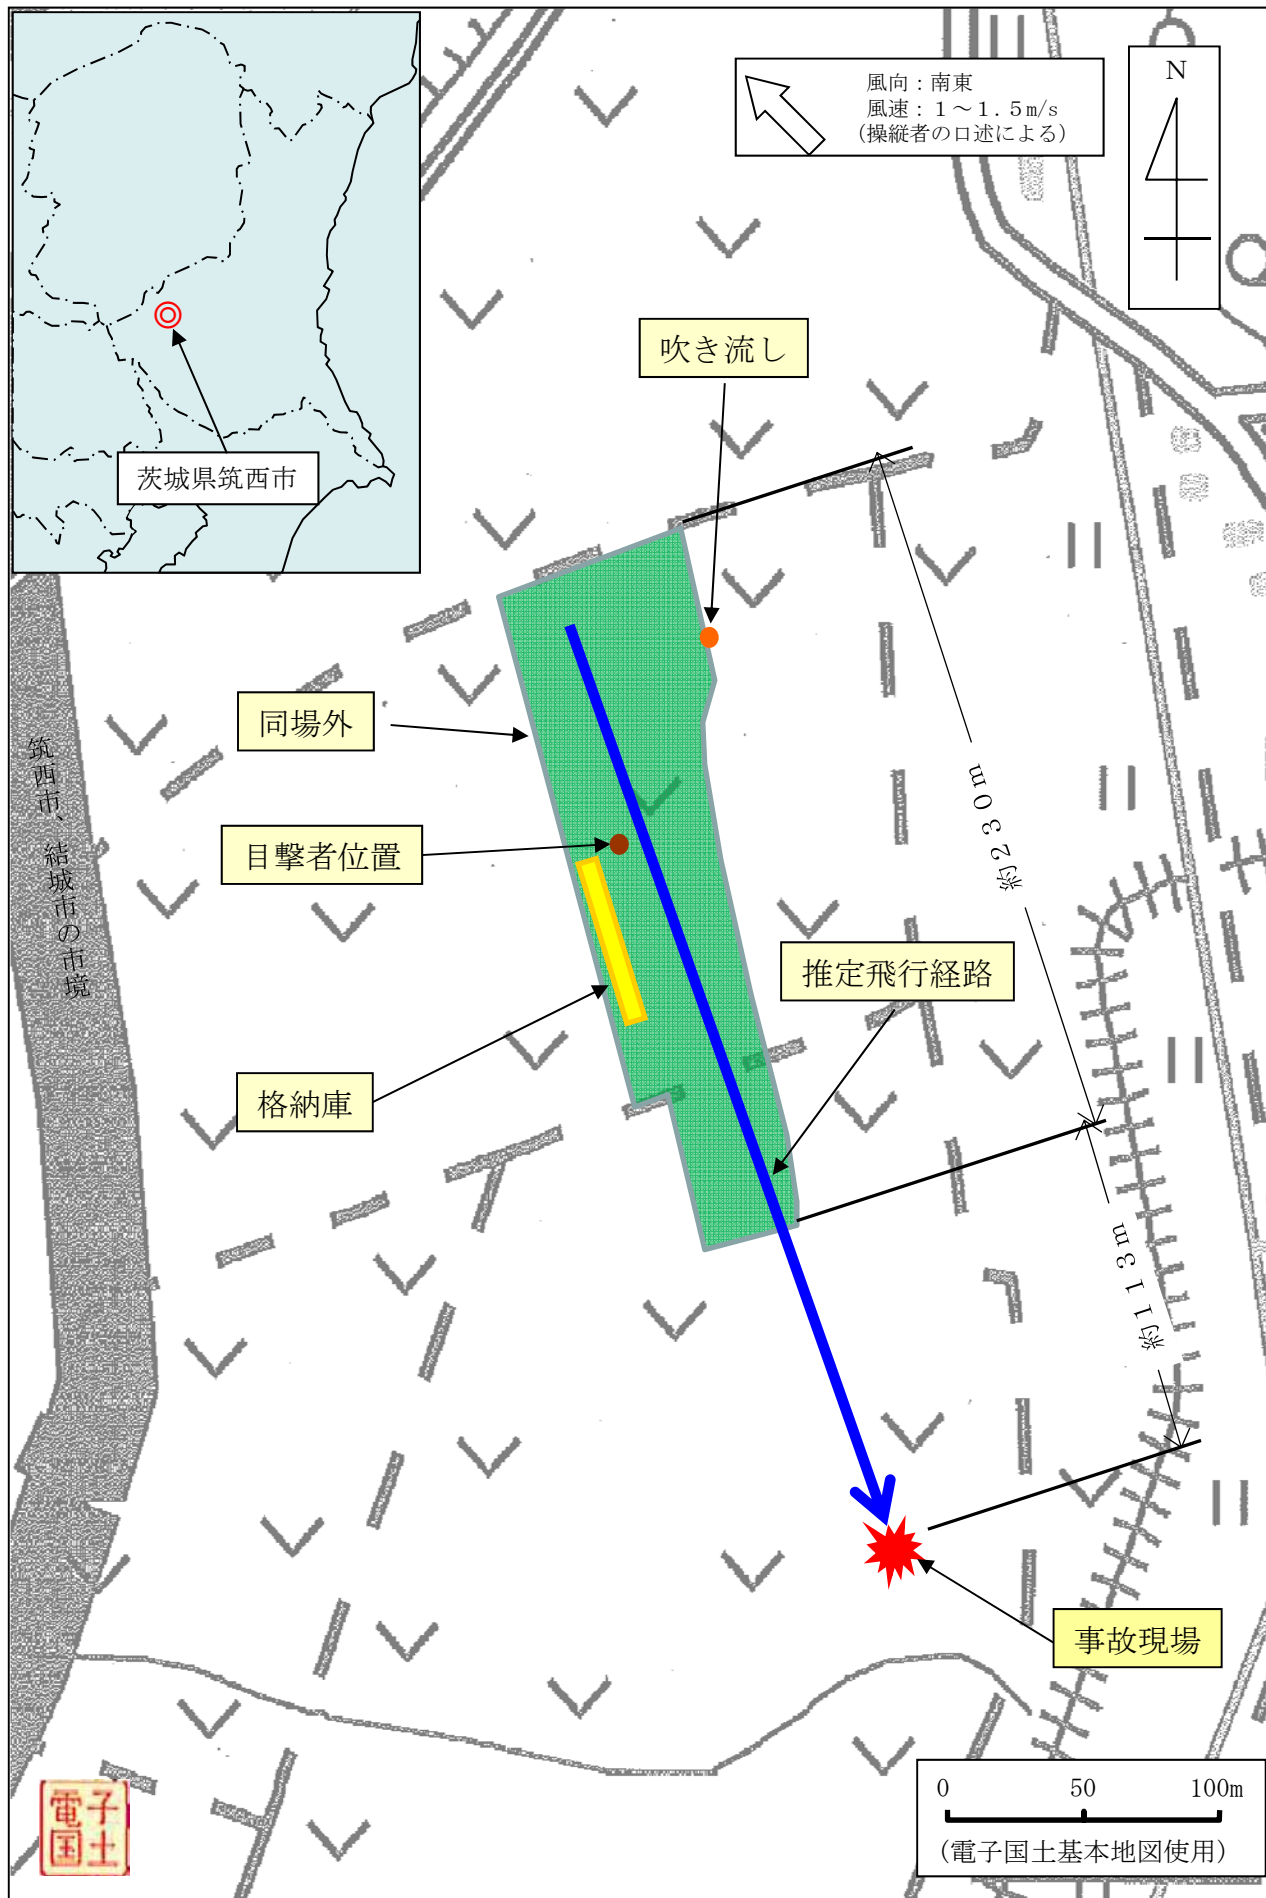
付図1 推定飛行経路図

操縦者は、出発の少し前に操作方法を手まねしながら確認していた。同機は離着陸地帯の北端から滑走を始め、少し延びた感じで離陸し、上昇していった。しばらくすると、スローモーションのように右翼を下げていくように見え、垂直ぐらいになったとき上を向いた翼形が見えた。一旦静止したような状態から少しだけ後進したと思うが、その後は、翼の前方が下がり、右に傾いた状態の前転をしながら落下し始め、2回転したところで右後ろから地面に落ちた。

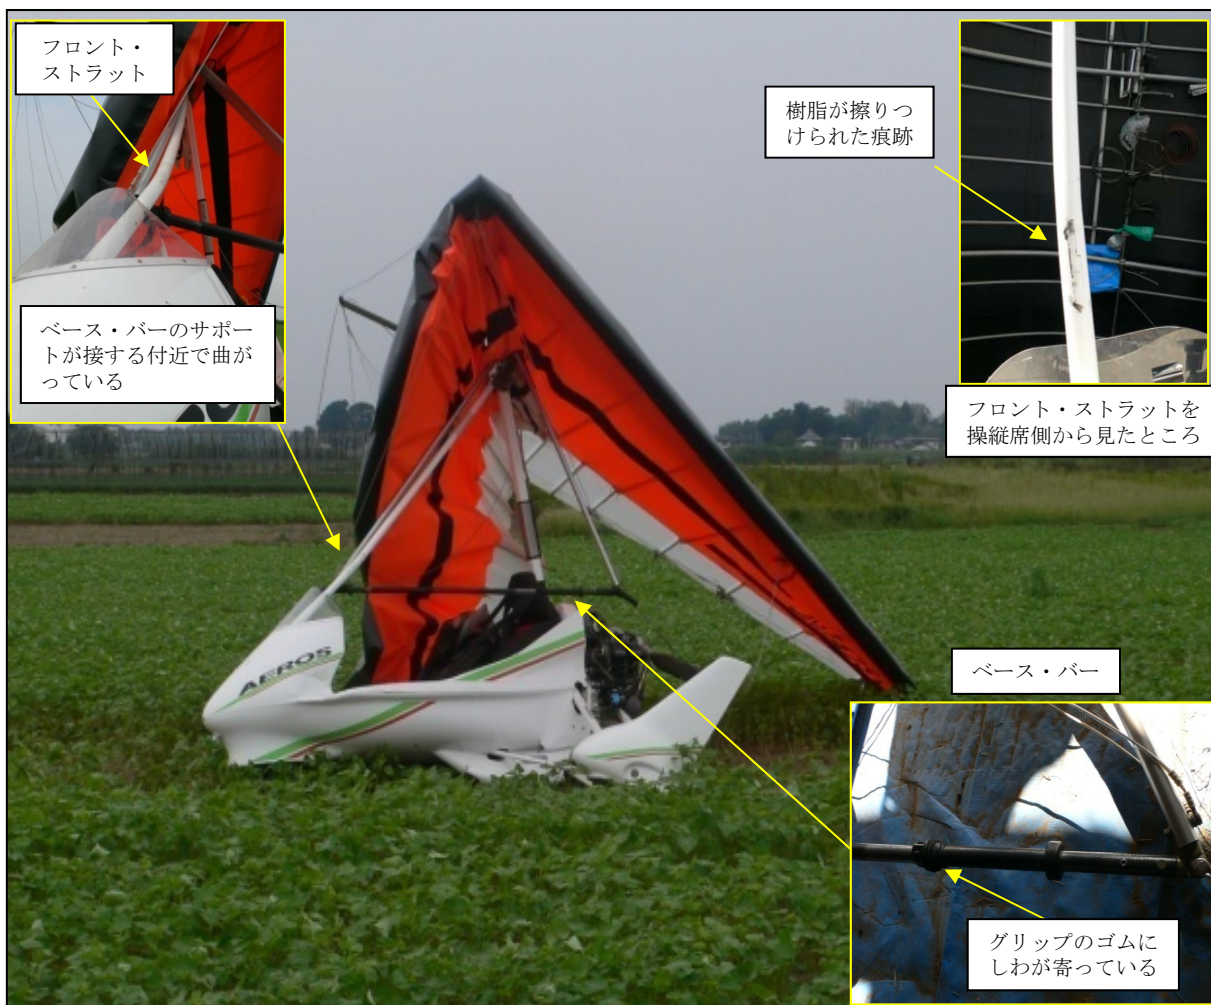
写真1 事故機

同機は、機首を南東に向け、右翼先端が地面に突き刺さり、胴体は右側に傾斜した状態で、落下の衝撃でくぼんだ地面の上で停止していた。右主翼の桁が中央付近で破断し、胴体は右下側から押しつぶされて、右主脚が折損し、座席の前及び後のフレームが破断していた。また、胴体前方のフロント・ストラットには、ベース・バーと接触する位置に黒色の樹脂が擦りつけられた痕跡があり、その上方で右に曲がっていた。また、ベース・バーの左側のグリップのゴムが、バーの中央に取り付けられていたフィッティングと共に左側に寄せられ、しわが寄っていた。

なお、2.1(5)の口述並びに事故現場及び残骸の状況から、同機はタンブリングに陥るまで正常であったと考えられ、損傷は墜落の際に生じたものと考えられる。
