航空事故調査報告書

中日本航空株式会社所属

セスナ式TU206G型 JA3902

山の尾根への衝突

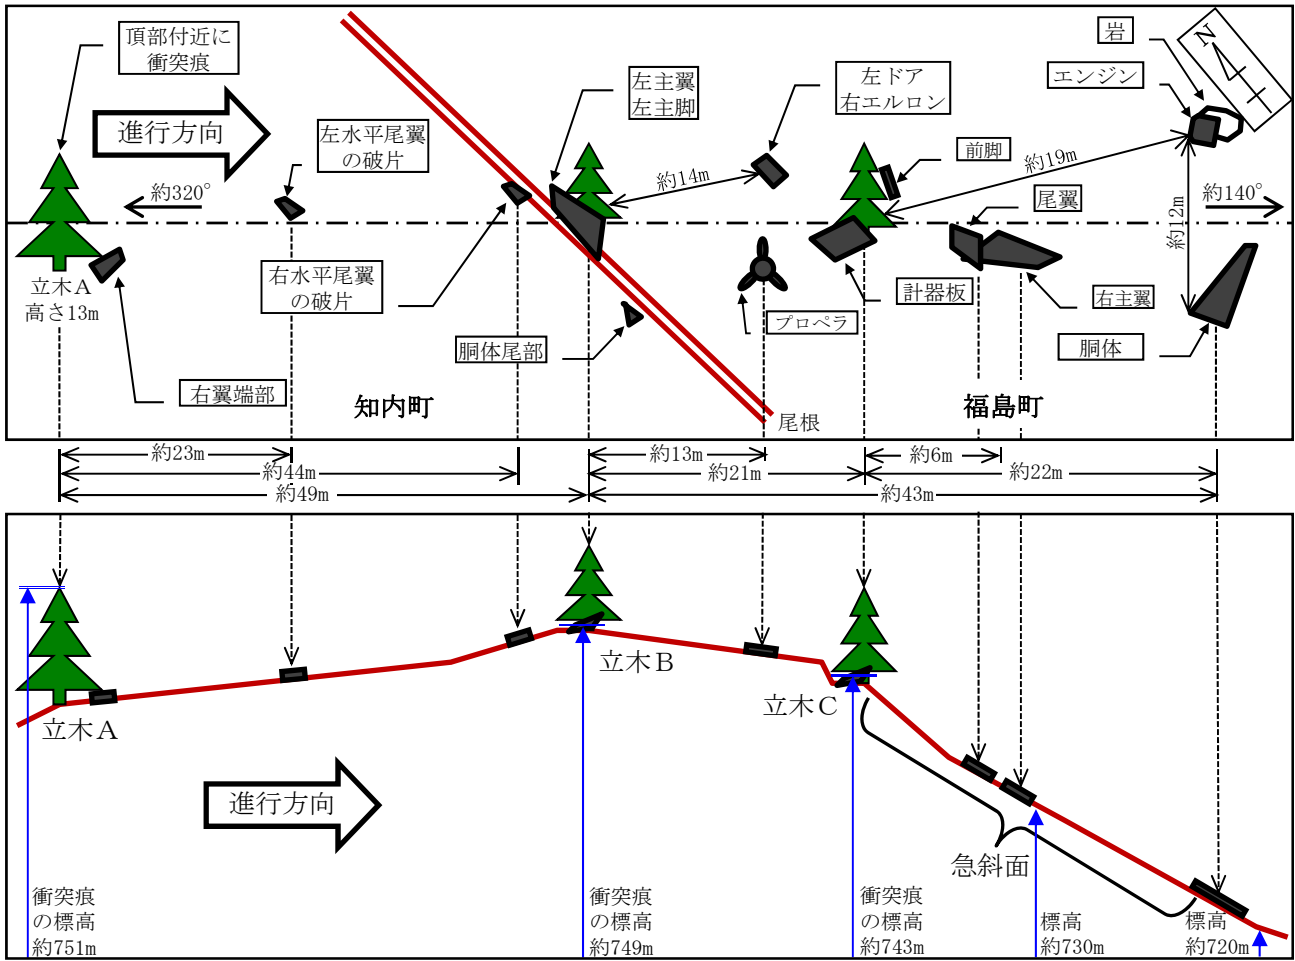
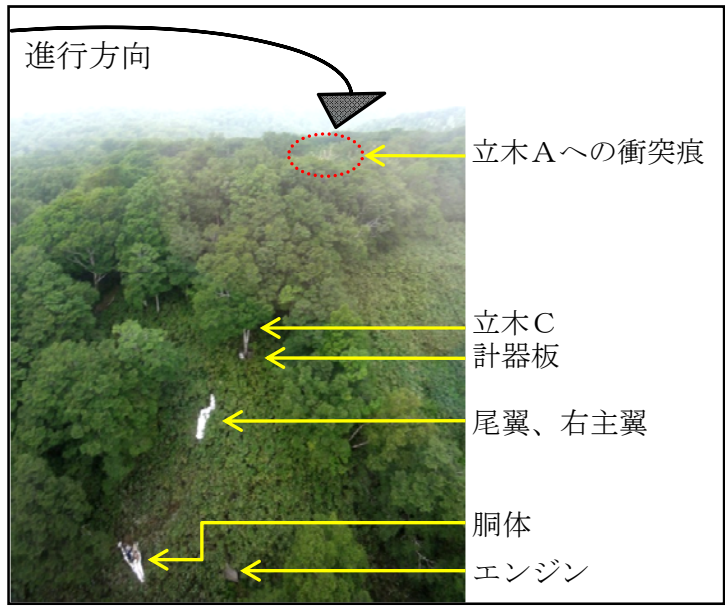
付図2 事故現場見取図

事故現場は、丸山から岩部岳に連なるりょう線の標高約750m（約2,460ft）の尾根付近で、同機の残骸は、その尾根をまたいで方位約140°、長さ約92m、幅約12mの範囲に分布していた。

事故現場で損傷していた樹木のうち、最も北西の位置にある立木（以下「立木A」という。）は、頂部付近の枝が折れており、根本付近の地面には右翼端の破片があった。立木Aの枝が折れていた部分の標高は、立木Aのその部分までの地面からの高さ約12mを加えて、約751mであった。

立木Aから南東へ約23mの位置付近に左水平尾翼の破片があり、同じく約44mの位置付近に右水平尾翼の破片があった。

立木Aから南東へ約49mの位置にある尾根付近の立木（以下「立木B」という。）の根本には、胴体から分離して裏返しになり、翼付け根の胴体への取付け面に立木Bの幹が食い込んでいる状態の左主翼があり、その近傍に左主脚があった。立木Bの地面から約4mの高さには、衝突痕があり、この衝突痕の標高は約749mであった。

立木Bから南東へ約21mの位置にある立木（以下「立木C」という。）には、地面から約3mの高さに衝突痕があり、この衝突痕の標高は約743mであった。立木Cの根本付近の地面には、エンジン区画防火壁及び計器板、並びに前脚があった。

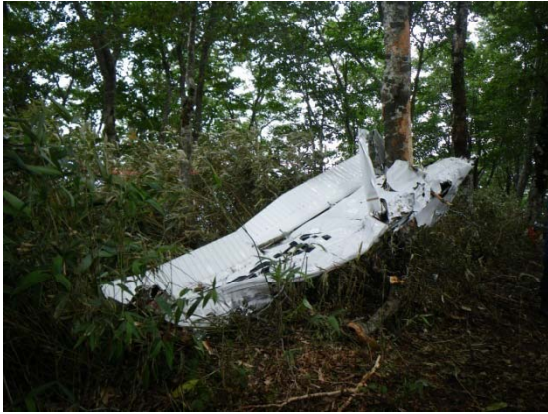
写真2 左主翼

(4) 両主翼は、各々、胴体から分離しており、全体にわたって損傷していた。両主翼の前縁には各々、翼幅方向とほぼ垂直方向に、円筒形に大きく凹んだ衝突痕があった。

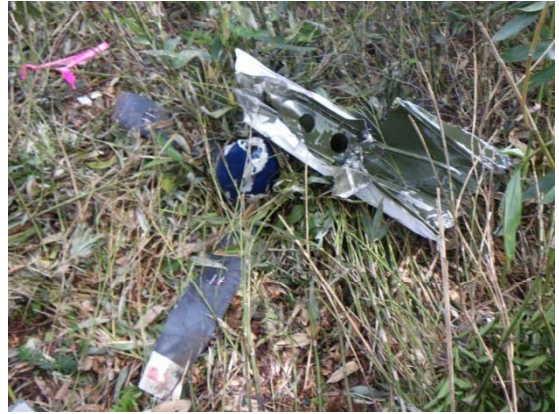
写真3 プロペラ

立木Bから南東へ約13mの位置にプロペラがあった。

(2) プロペラは、エンジン取付部から脱落し、3枚全てのブレードが先端付近から各々不規則に変形し、ブレードのピッチも各々整合していなかった。

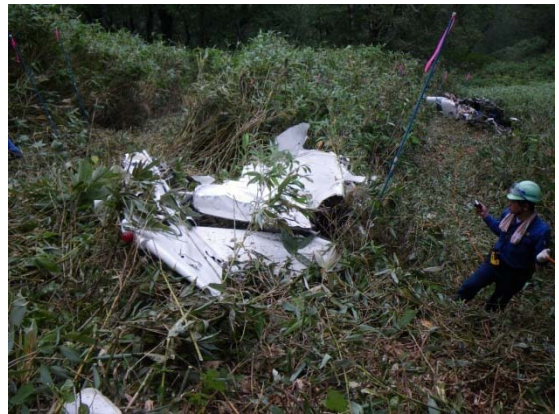
写真5 尾翼及び右主翼

立木Cから南東へ約6 m、標高約7 3 0 mの位置に尾翼及び右主翼があった。

(5) 尾翼は、胴体尾部を含めて胴体から分離し、複数の破片に分離するとともに、全体にわたって損傷していた。

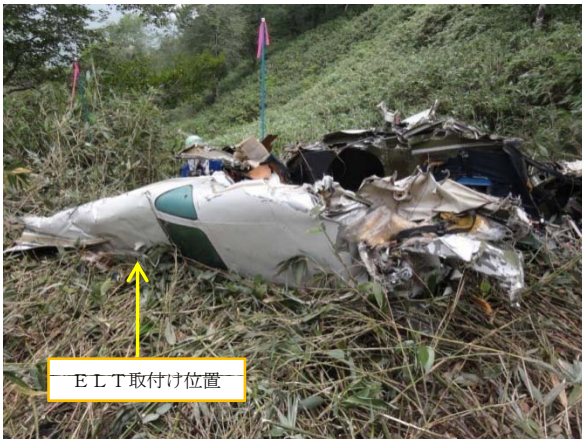
写真6 胴体

立木Cから南東へ約2 2 m、標高約7 2 0 mの位置に胴体があった。胴体は、機首を西へ向け、右側面を地面に接触していた。

(1) 胴体は、エンジン区画防火壁、計器板、前脚、左主脚、両操縦席が脱落していた。客室の天井、窓を含む前方の覆い、左ドアを含む胴体左側面の覆いは変形、分離又は脱落しており、胴体左側面は、胴体後部も含め、右側面と比較して、潰れ及び損傷の程度が大きかった。

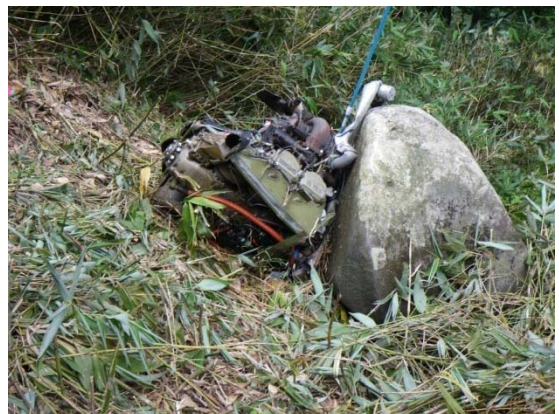
写真7 エンジン

エンジンは、胴体から北東へ約1 2 mの位置の急斜面にある直径約2 mの岩に接触していた。

(3) エンジンは、胴体から脱落し、破損したエンジン・カウリングからも分離し、外部全体にわたって損傷していた。
