航空事故調査報告書

エアロスパシアル式AS332L型（回転翼航空機） JA9635
機外荷物つり下げ飛行中における墜落

所 属 朝日航洋株式会社
型 式 アエロスパシアル式A S 3 3 2 L型（回転翼航空機）
登録記号 J A 9 6 3 5
事故種類 機外荷物つり下げ飛行中における墜落
発生日時 平成22年9月26日 07時50分ごろ
発生場所 鹿児島県熊毛郡屋久島町くまげぐん きげんすぎ紀元杉付近の山中

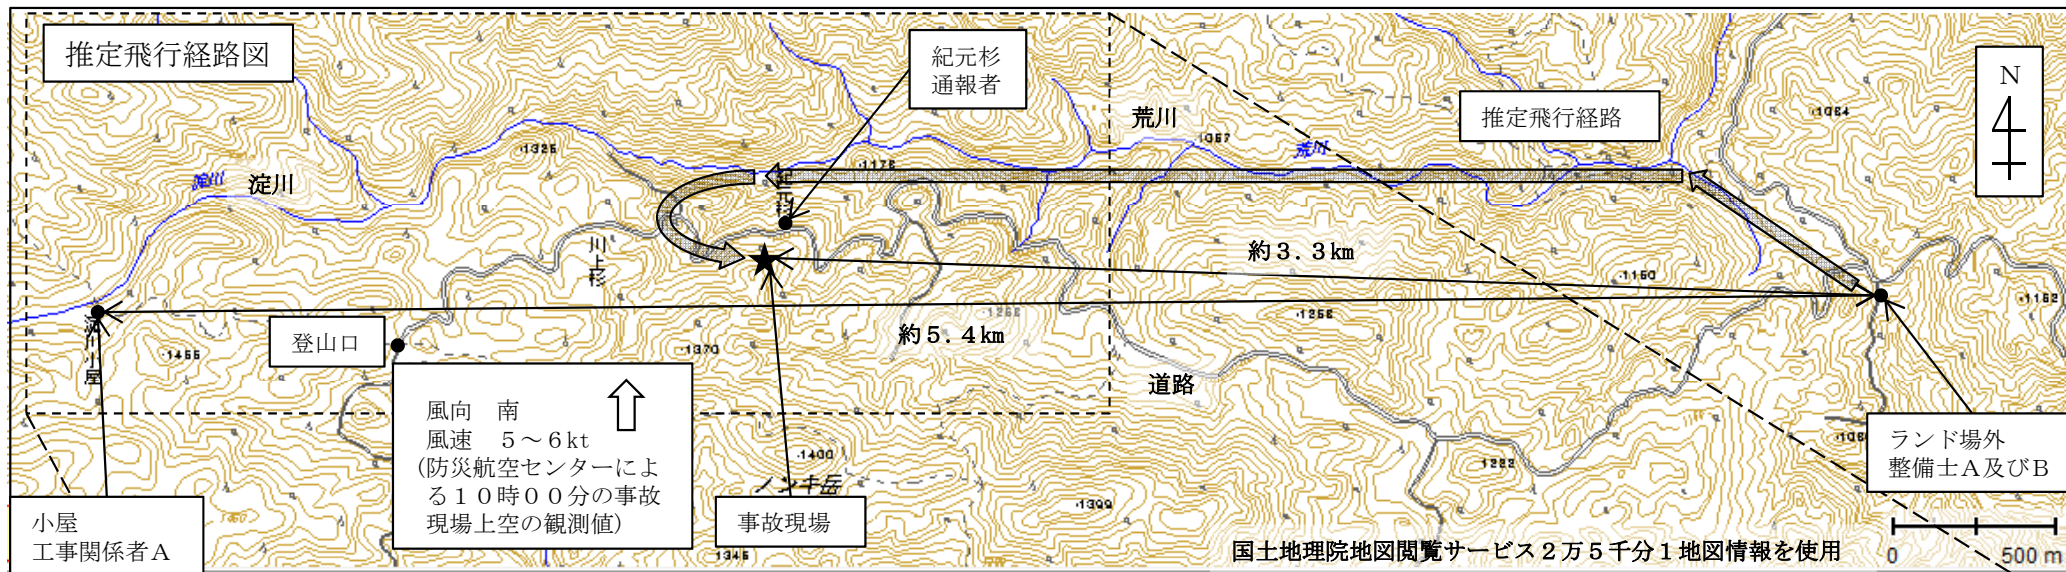
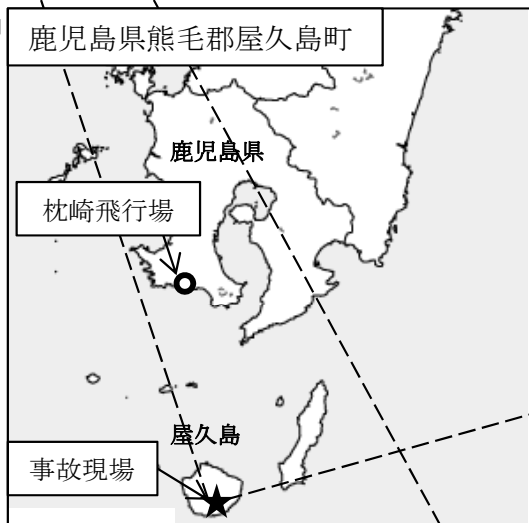
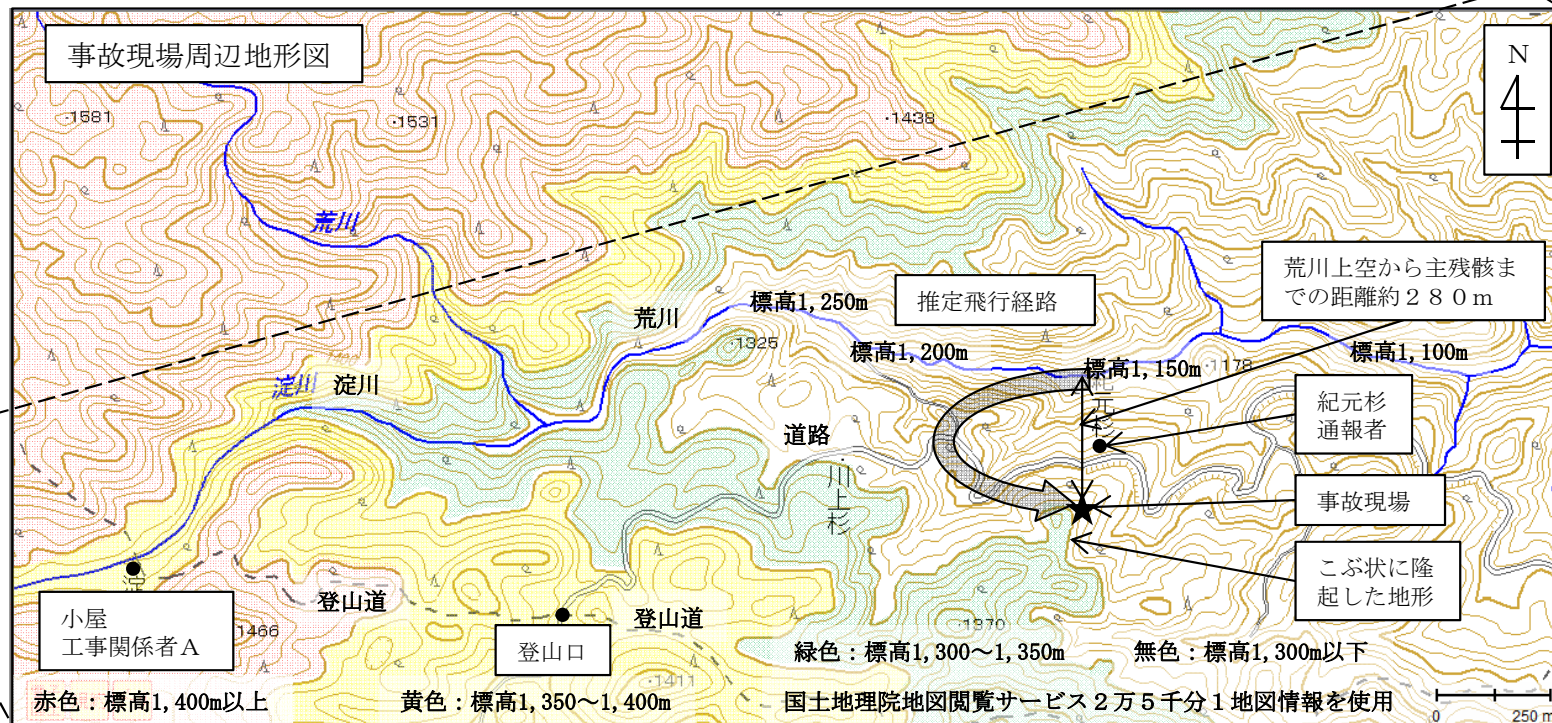
付図1 推定飛行経路図及び事故現場周辺地形図

本事故の発生場所は、ランド場外の西約3.3km、標高約1,290m（北緯30度18分6秒、東経130度32分44秒）で、発生時刻は、07時50分ごろで

2.1(3)に記述したように、紀元杉付近にいた通報者は、同機が飛行していた高度は目の高さと同じぐらいであったと述べており、2.10.2に記述したように、紀元杉の標高は約1,230mであり、この付近の荒川の標高は約1,150mであることから、同機は川面から約80mの対地高度を飛行していたものと推算される。

これらのことに加えて上記(1)及び(2)に記述したことから、同機は、事故現場のほぼ真北付近の荒川上空で左旋回を開始し、左旋回中に斜面に接近したものと考えられる。

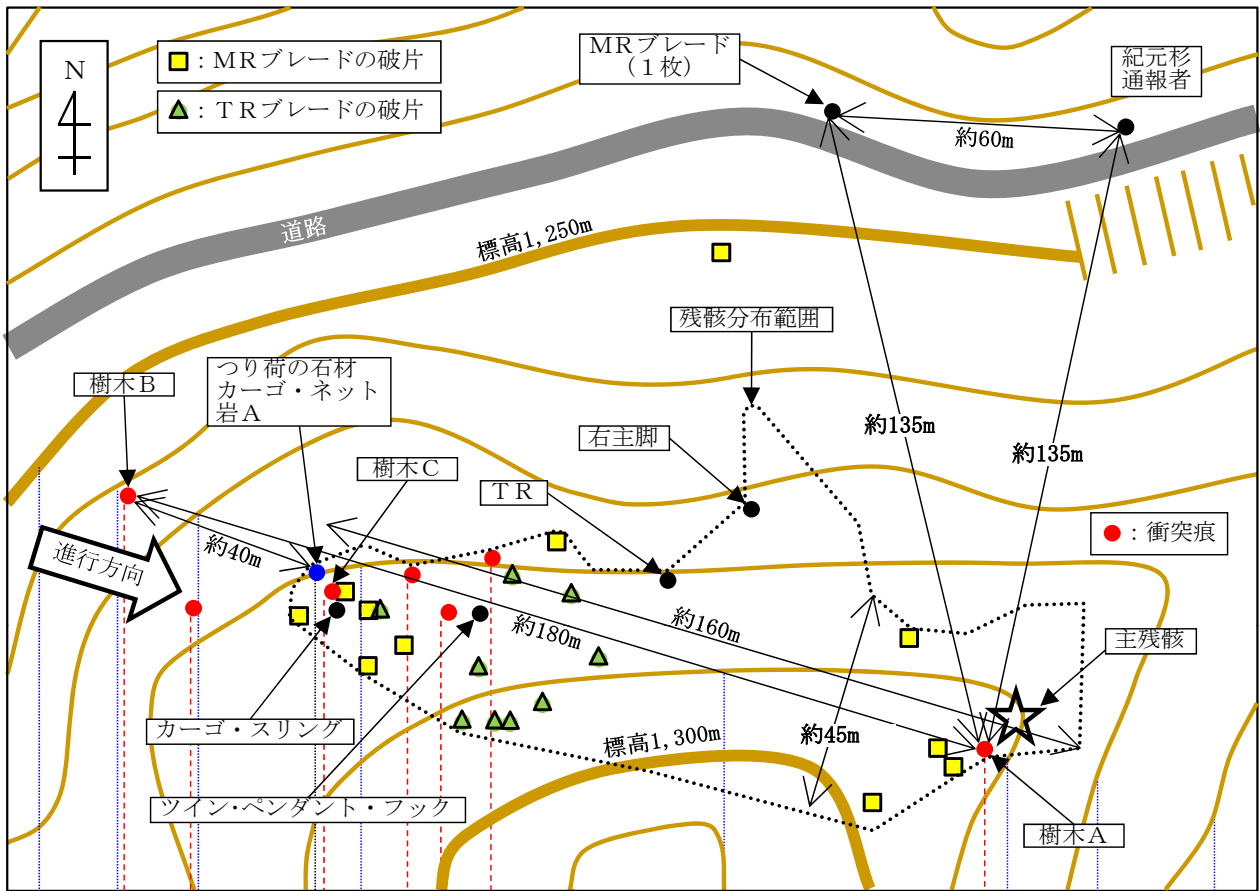
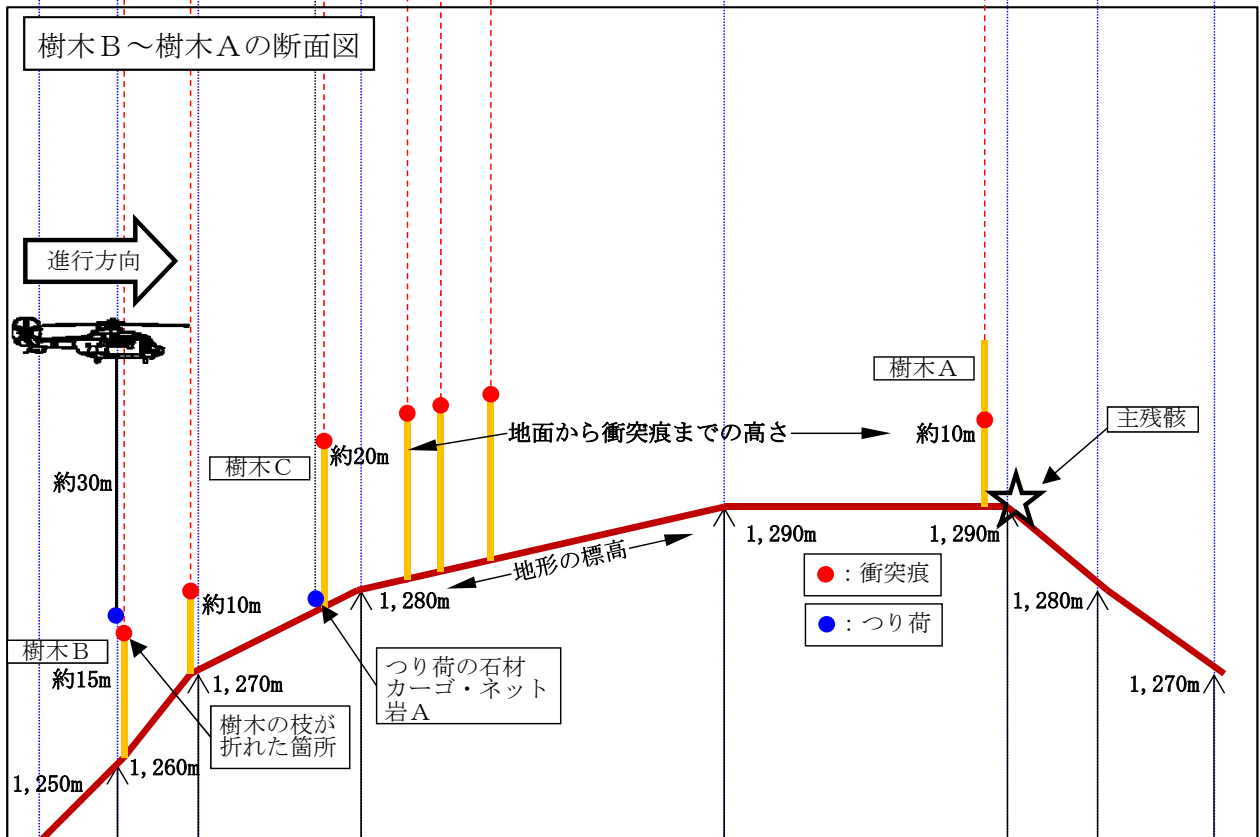
付図2 事故現場見取り図

主残骸は、平均斜度約30°の北向き斜面の大きな樹木（以下「樹木A」という。）の根元付近にあり、樹木Aの幹や枝は黒く焼け焦げており、地面から約10 mの高さのところの太い枝が折れて地面に落下していた。

主残骸以外の大部分の残骸及びつり荷は、主残骸から西北西に約160 m、幅約45 mの範囲に散乱していた。

主残骸の西北西約180 m、標高約1,260 mに位置していた高さ約15 mの樹木（以下「樹木B」という。）は、頂部付近の枝が折れていた。この位置から、地面の標高が高い東南東に向かって、MRブレード及びTRブレードの破片が飛散しており、カーゴ・ネット及びつり荷の石材、カーゴ・スリング、ツイン・ペンダント・フック、テール・ギアボックス（以下「TGB」という。）及びTRアッシー、並びに右主脚等が点在していた。

つり荷の石材は、地面に広がって散らばっており、その位置には、直径約1 mの大きな丸い岩（以下「岩A」という。）があった。岩Aの表面全体に土が付着しており、昇り勾配である東南東に向かって上方に約1 m動いた形跡があった。

樹木Bから主残骸まで、枝が折れたり衝突痕がある樹木がほぼ直線状に分布しており、つり荷の東南東に隣接し標高約1,280 mに位置していた高さ約20 mの

樹木（以下「樹木C」という。）は、頂部付近の枝が折れていた。

- (4) 2.10.2、上記(2)及び(3)に記述したことから、同機は、つり荷が樹木Bの枝又は岩A等の地上の物件に引っ掛かって前のめりに姿勢を崩しながらカーゴ・スリングを切り離し、樹木Bの位置よりも標高の高い斜面の樹木Cの枝にMR等を衝突させながら進行し、最終的に主残骸付近の樹木Aに衝突して地面に落

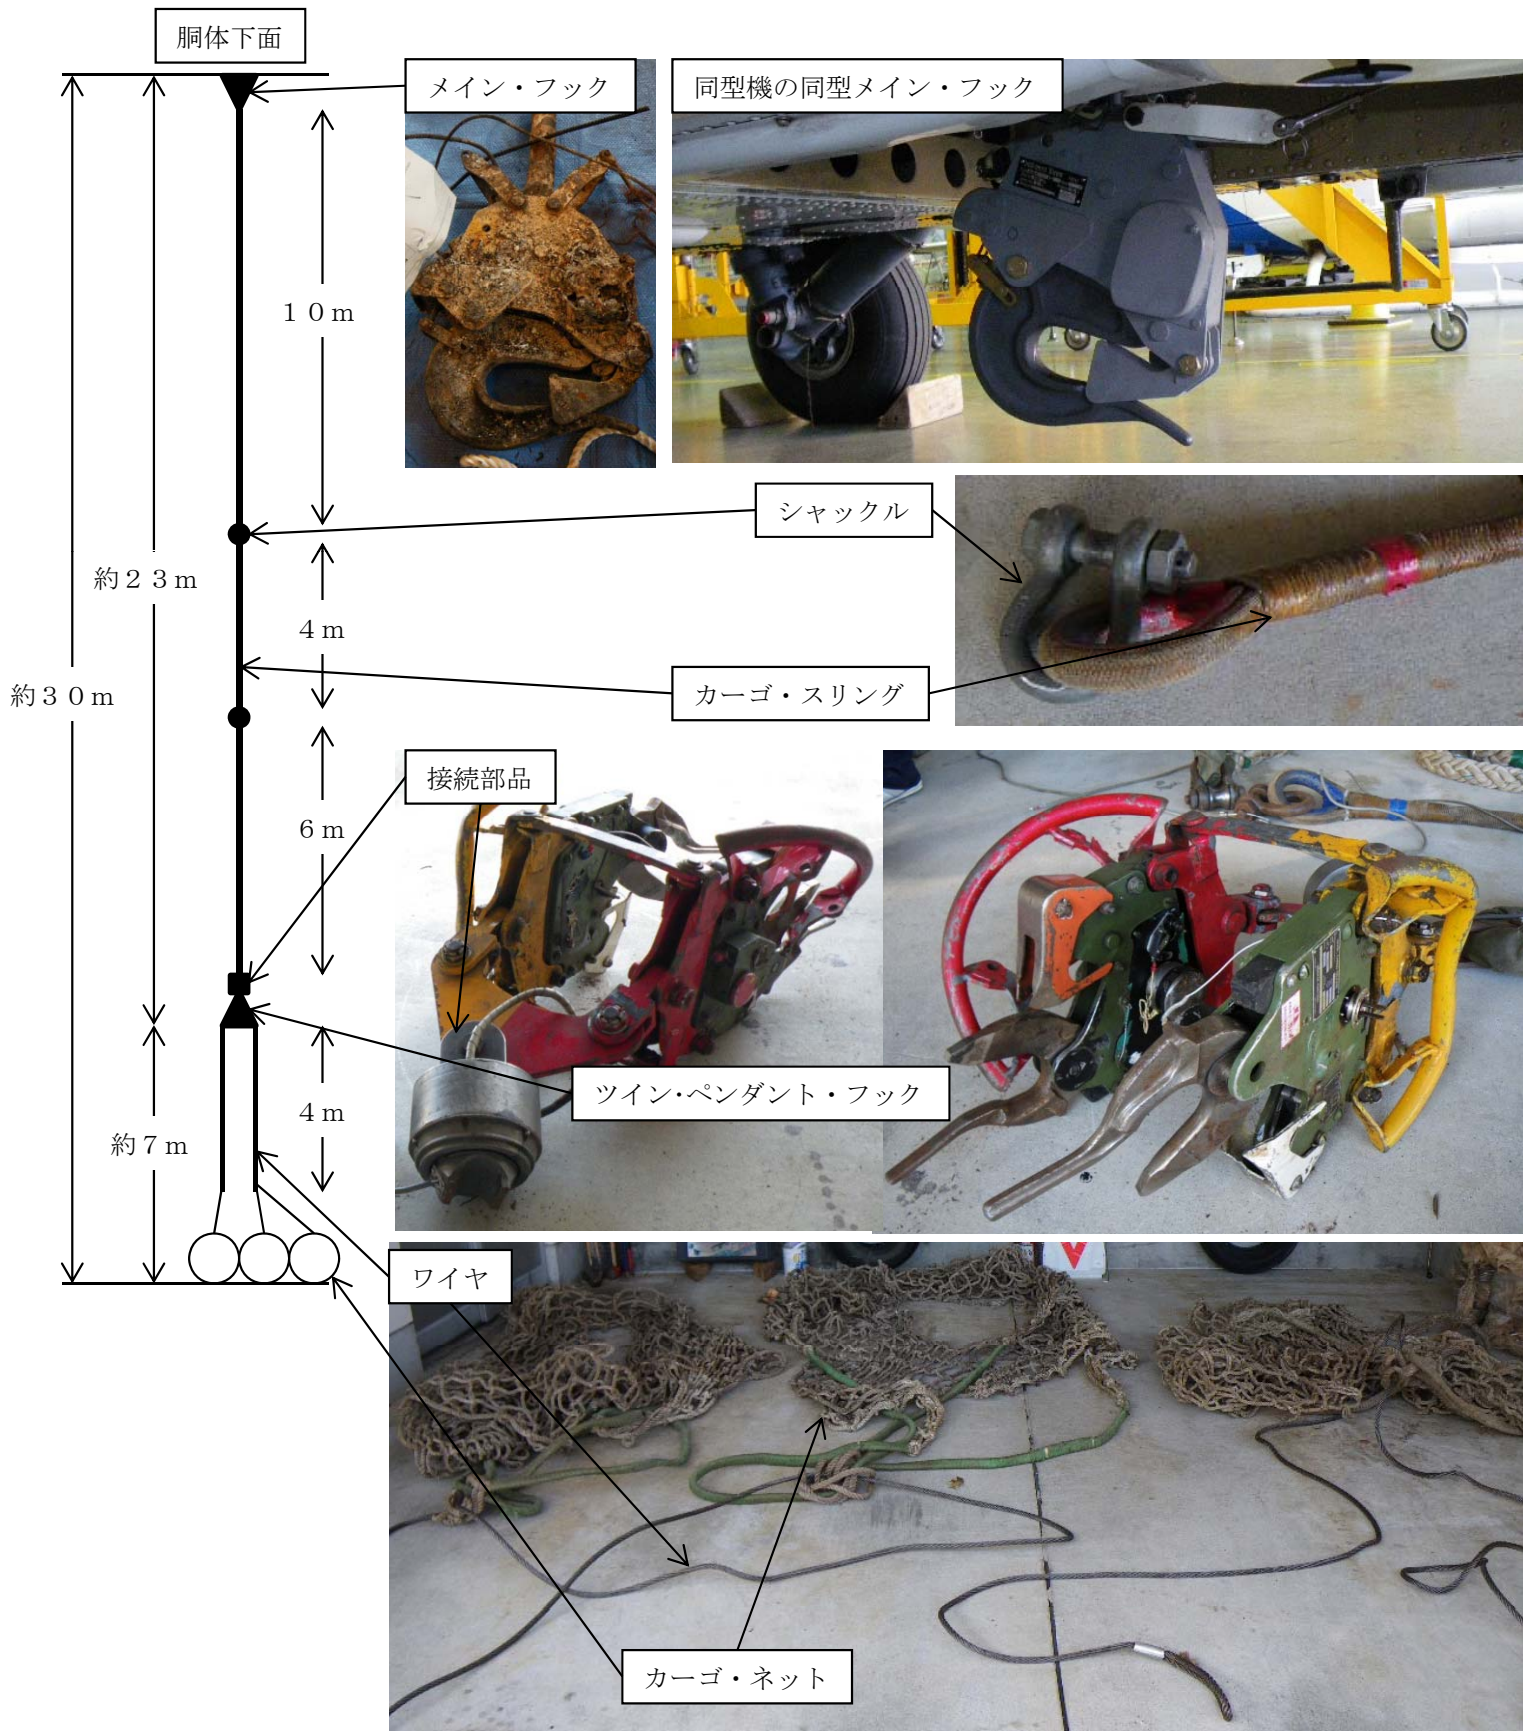
付図5 機外荷物つり下げ装置

- (4) メイン・フックは、焼損していた。フックは正規の位置にロックされており、ハウジング内部を確認したところ、内部部品に大きな変形、亀裂及び破断等の破損はなかった。

ツイン・ペンダント・フックは破損しており、主残骸位置、並びにつり荷及びカーゴ・スリングのいずれからも離れた位置にあった。接続部品のシャックル取付部は、破断していた。2個のフックは解放状態で、ハウジングとフックが変形しており、フックはロック位置に戻らなかった。

カーゴ・ネットの4隅に取り付けられていたワイヤは、ツイン・ペンダント・フックから外れて、主残骸及びツイン・ペンダント・フックのいずれからも離れた位置にあった。ワイヤは、広範囲でよじれていた。

カーゴ・スリングは、付近の樹木の枝に引っ掛かって、ぶら下がっていた。カーゴ・スリング及びシャックルは、いずれも破損していなかった。

これらのことに加えて上記(2)に記述したことから、機長又は同乗整備士は、つり荷が樹木Bの枝又は岩A等の地上の物件に引っ掛かったことを認知し、同機が樹木Cに衝突する前にメイン・フックからカーゴ・スリングを切り離したものと考えられる。

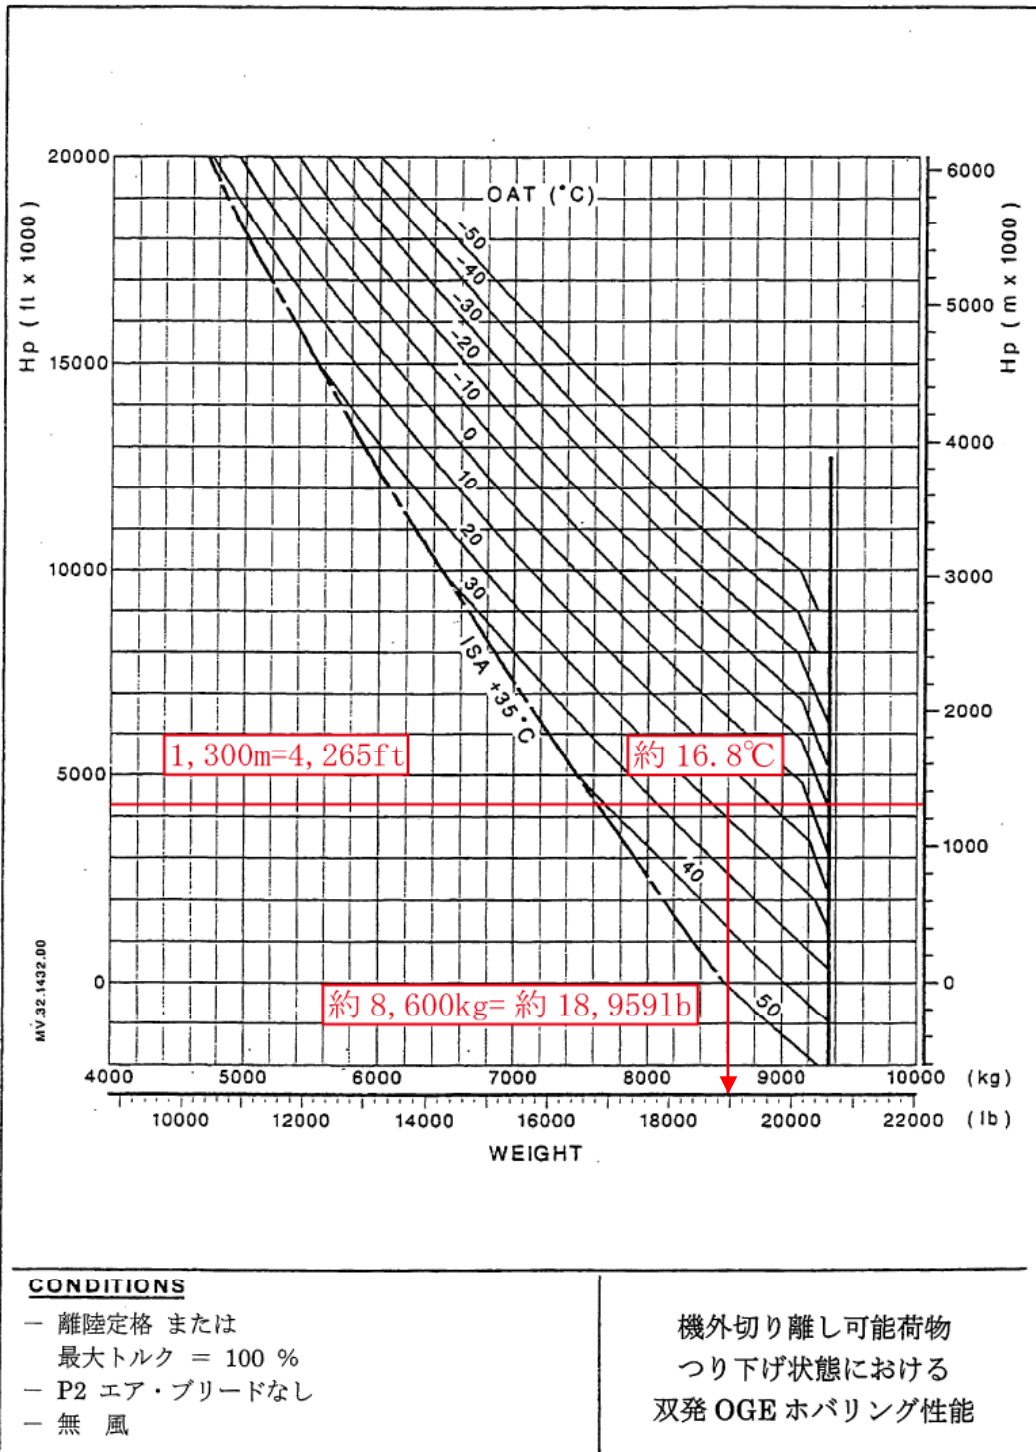
付図6 許容最大重量

これらの値から、許容最大重量約8,600kgを得た。

なお、2.6.3に記述したように、事故当時の同機の運用重量は8,003kgであったことから、事故当時、同機の運用重量には、許容最大重量まで約597kgの余裕があった。

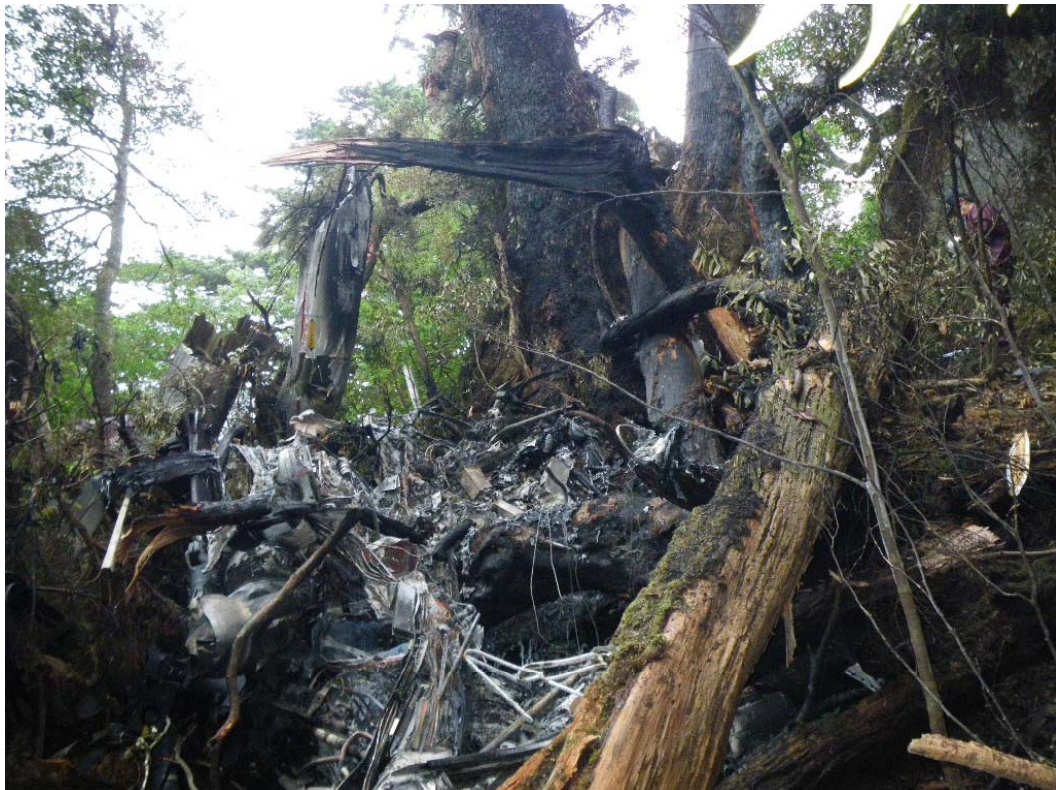
写真2 事故機（主残骸）

- (1) 胴体は、全体にわたって破損及び焼損し、主脚取付部付近より前方の構造は、ほぼ全体が焼失していた。

テール・ブームは、全体にわたって破損しており、テール・ブームの右側面は、全体的につぶれていた。

- (2) 4枚のMRブレードは、いずれも全体にわたって破損し、そのうちの1枚は、MRハブから分離し、主残骸位置から離れた位置にあった。

- (3) TGB及びTRアッシーは破損し、テール・ブームへの取付部から脱落するとともにTRドライブ・シャフトが破断して分離し、テール・ブームから離れた位置にあった。5枚のTRブレードの4枚は、いずれも根元の近くで破断し、残りの1枚は、TRハブから分離して破損していた。

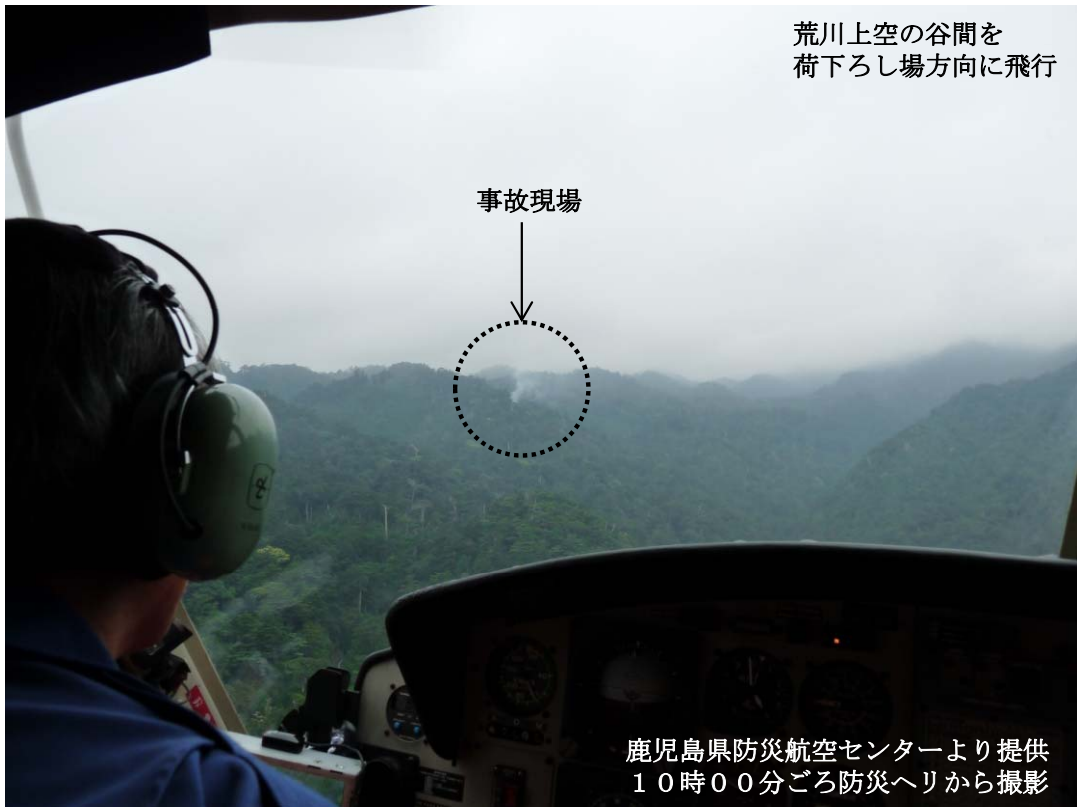
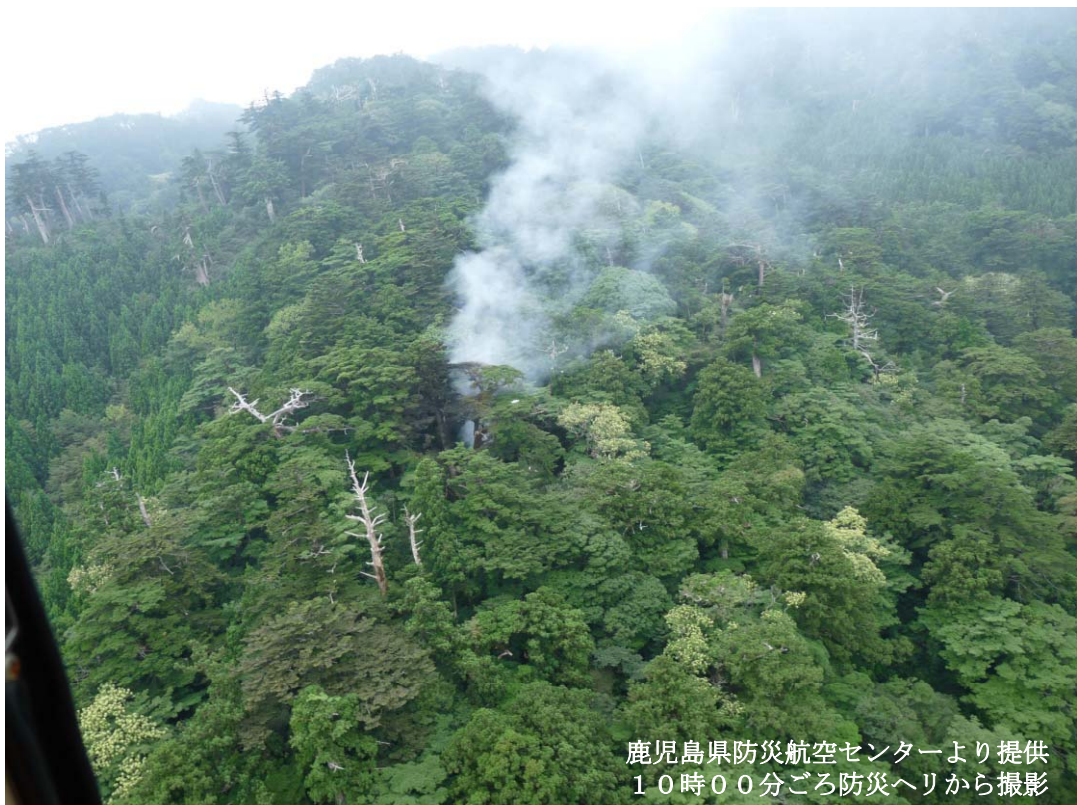
10時00分ごろ、事故現場上空に到着したときには、事故現場付近の稜線の上に雲があり、雲底の高さは4,500～4,600ft（約1,370～約1,400m）、水平視程は良好であり、風は南から5～6ktであった。

これらのことから、事故発生時の事故現場付近上空の気象は、上空100m付近に雲底があり、地表と雲底の高さとの間隔が小さかったものと考えられる。
