AA2018-8

航空事故調査報告書

I 長野県消防防災航空センター所属
ベル式412EP型（回転翼航空機）
JA97NA
樹木との衝突、墜落

平成30年10月25日

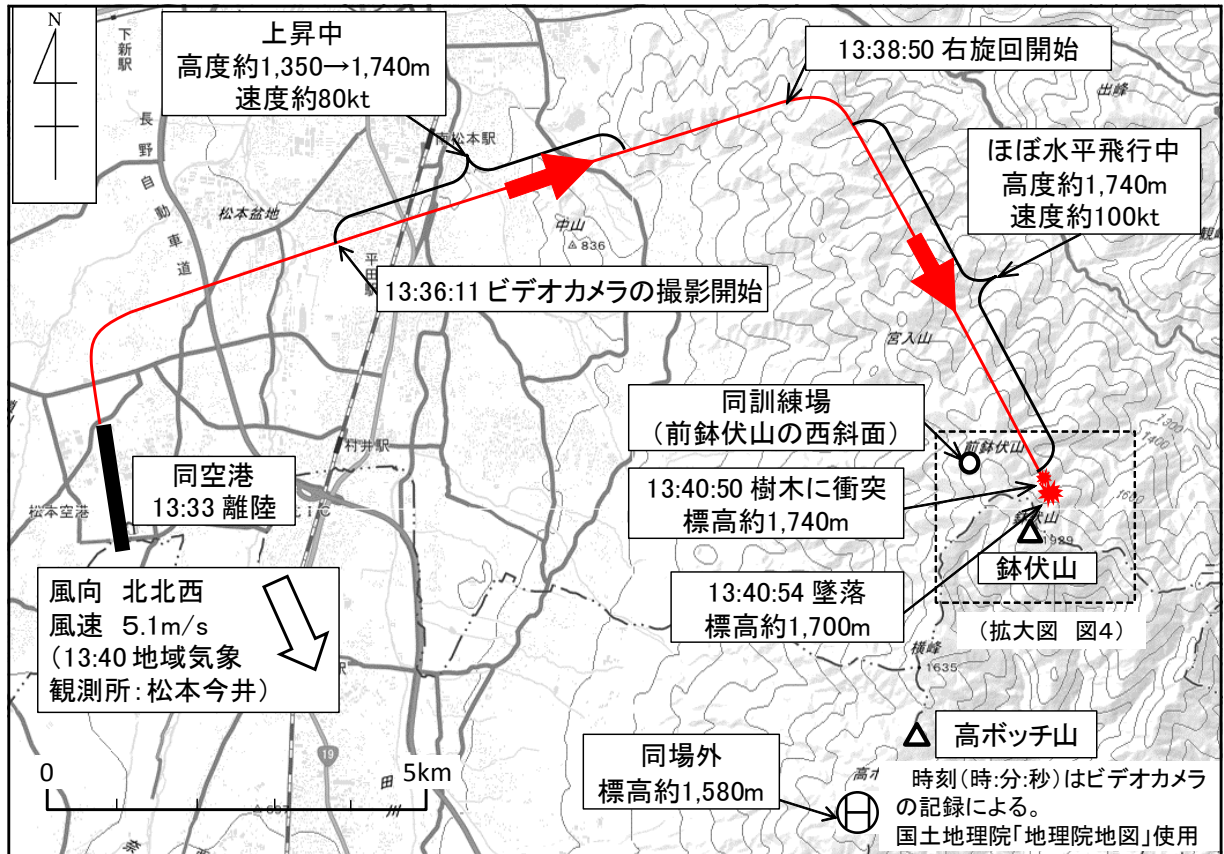
図1 推定飛行経路

機外の映像及び運航時エンジンデータ表（2.7及び2.12.2で後述）から推定した同機の飛行経路は、図1及び図2のとおりであった。同機は、同空港を離陸後、市街地上空から北東に向け同空港の北東約9kmの山地上空まで速度約80ktで上昇していた。高度約1,740m（5,700ft）で水平飛行に移行し、山地上空で右旋回し、鉢伏山に向け速度約100kt、高度約1,740mでほぼ水平飛行を継続していた。山地の標高が高くなるに従って同機の対地高度は徐々に低くなり、樹木

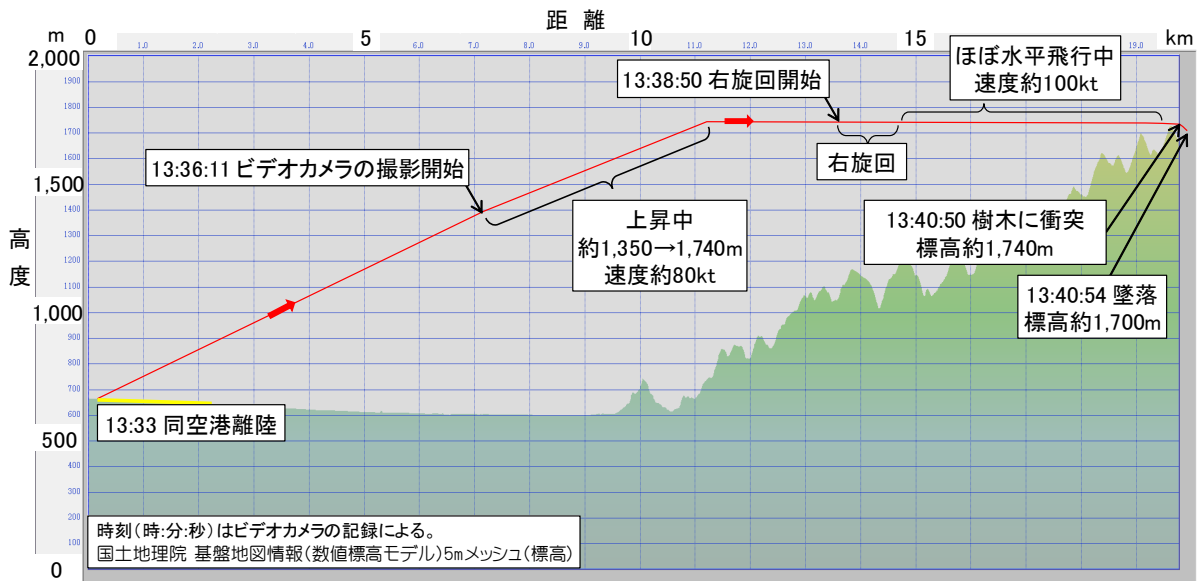
図2 推定飛行経路の断面図

に覆われた山肌が迫って来た。同機は、姿勢及び速度を維持したまま樹木に衝突して機内に樹木の枝や葉が散乱し、その約4秒後に映像は停止した。

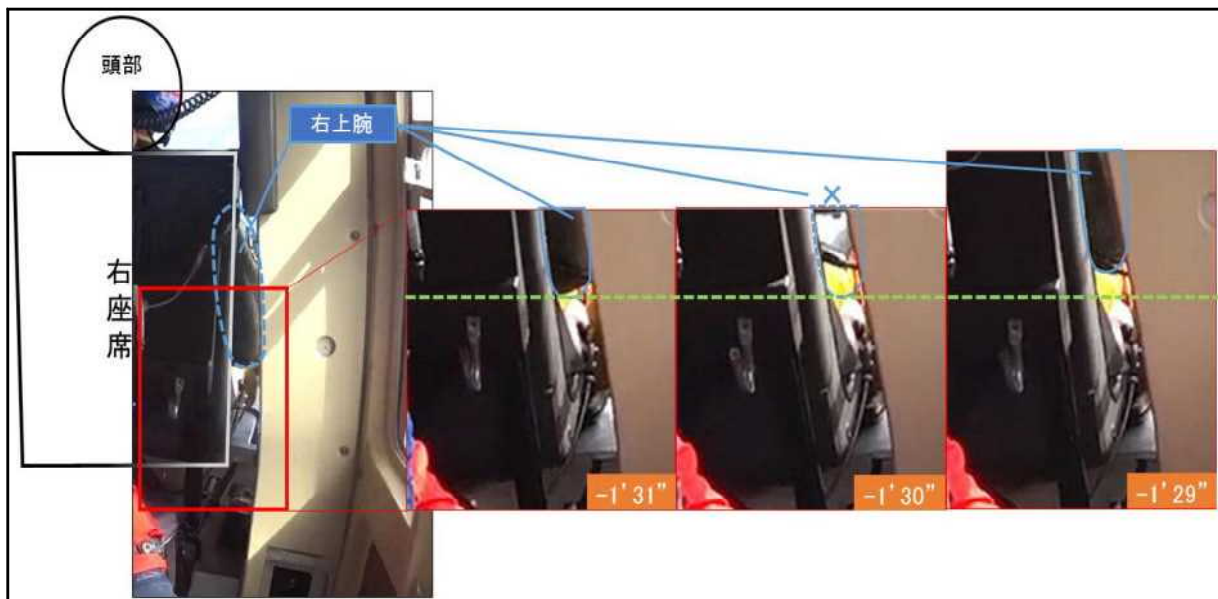
写真5 機長の右上腕の動き (-1' 30")

2.12.1に記述したとおり、機長のヘルメットのバイザー・カバーは割れていないにもかかわらず、バイザーの中央付近に打痕があり右側約半分が欠落していることから、バイザーが下りた状態で、右前方からの衝撃を受けたものと考えられる。2.1.1(1)に記述したとおり、離陸時には機長のバイザーは上がっていたことから、機長は、飛行中にバイザーを下ろしたものと考えられる。2.1.2の表1の樹木に衝突する1分30秒前に機長の右上腕が動いたのは、右旋回して機首が太陽に近い方向を向くことでまぶしさを軽減するために、バイザーを下ろした可能性が考えられるが特定することは

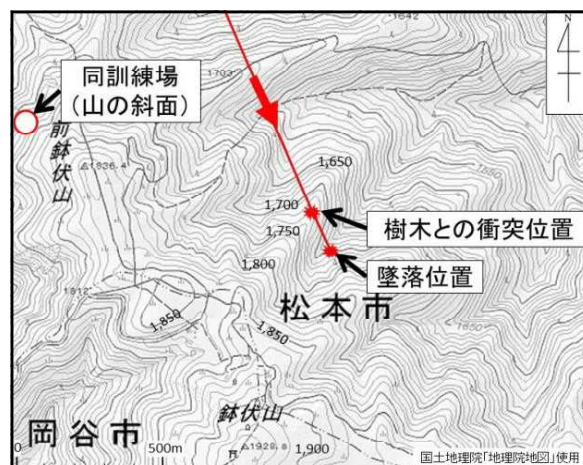
図4 事故現場

墜落位置は、鉢伏山(標高1,928.8m)山頂の北北東約700mに位置する標高約1,700m、積雪のある北向き約40度の斜面であった。同機は、機首を南西に向けて上下反転していた。TBは、付け根から脱落して胴体の下にあった。4枚のMRブレード(MRB)は、激しく破断及び屈曲して胴体付近にあった。墜落位置の

墜落位置の北北西約140mの標高約1,730mの尾根に、同機が高さ約10mの樹木と衝突した痕跡があった。樹木数本が切断され、付近に同機の左操縦席ドア、胴体下部の部品、MRBの一部等が散乱していた。樹木との衝突位置から墜落位置にかけて、幅約40mの範囲にMRBの破片、胴体の破片、左操縦席コレクティブ・ピッチ・コントロールレバー（以下「CPレバー」という。）・ヘッド等が散乱していた。同機の周辺には、「運航時エンジンデータ表」と記載された記録用紙及び機長のカメラ（機長の名前記載）等が散乱していた。

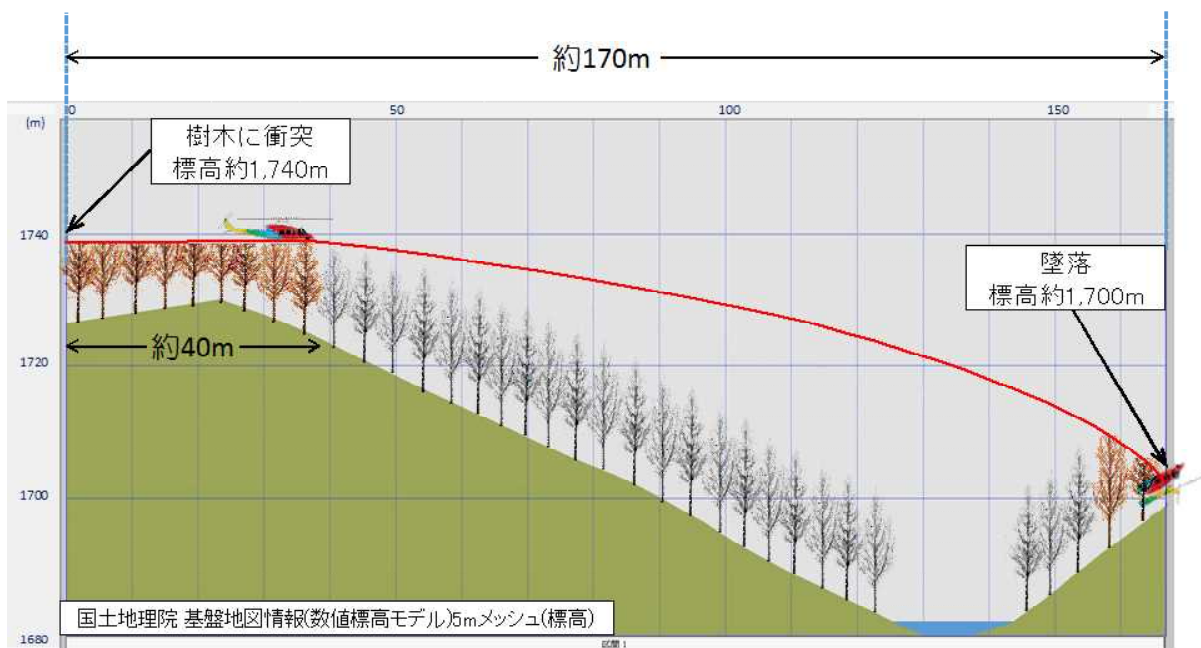
図5 現場断面図

2.7に記述した樹木の切断状況及びその周辺に左側操縦席ドア、胴体下部の部品、CPレバー・ヘッド、破断したMRBの一部等が散乱していた状況から、同機は、胴体及びMRBを図5に示すように約40mにわたり樹木と衝突させたものと推定される。同機は、この時点で胴体機首部及びMRBに大きな損傷を受けたものと推定され、その後谷間上空を通過中、樹木から一旦は離れたものの、既に操縦不能となっていたものと推定される。

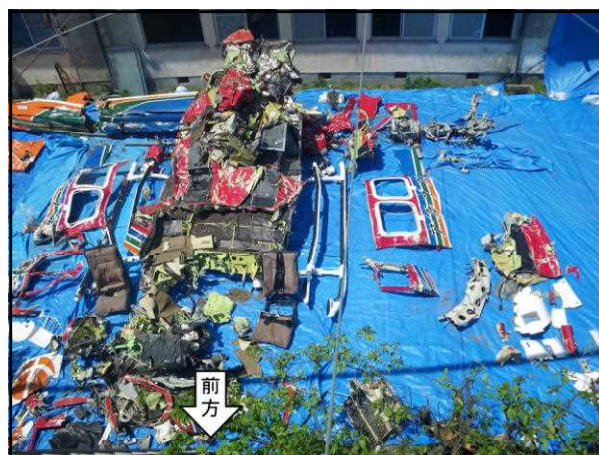
写真10 事故機(全体)

客室の大半は、前方及び上方からの衝撃力によって破損していた。胴体後部の大部分は、エンジンデッキにエンジンが取り付けられた状態で激しく破損していた。全ての窓及びドアは、衝撃力によって激しく破損していた。着陸装置は比較的損傷を受けていなかった。(写真10 事故機(全体)及び写真11 客室 参照)

2.7に記述した墜落位置の状況及び2.8(1)に記述した客室の損傷状況から、同機は、上下反転して機首方向から約40°の斜面に衝突したものと推定される。その衝撃で各MRB、TB、TR、トランスミッションなどを破損したものと推定される。2.1.2に記述したビデオカメラの映像から、同機が地面に衝突した衝撃でビデオカメラの録画が停止し、それは同機が樹木に衝突した約4秒後であったものと推定される。

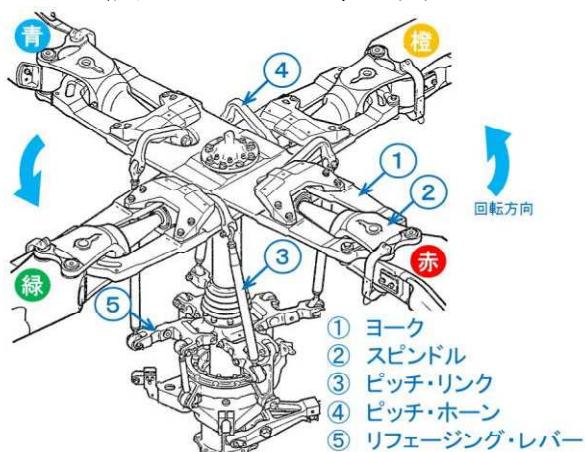
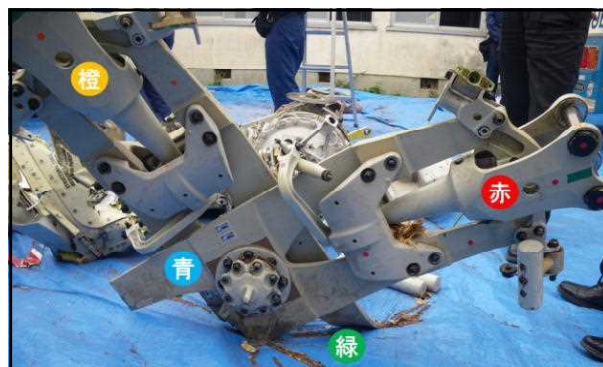
写真12 MRハブ

上から見て反時計回りに回転する同機の4枚のMR Bは、緑青橙赤に識別してある。緑MR B及び青MR Bのヨークは下方に曲がりスピンドル付近で破断していた。橙MR B及び赤MR Bのヨークは上方へ屈曲していた。緑MR Bのピッチ・リンクは、ピッチ・ホーンの端で破断していたが、リフェージング・レバーで結合していた。青MR Bのピッチ・リンクはピッチ・ホーンと結合していたが、リフェージング・レバーの端で破断してい

た。橙MRBのピッチ・リンクは両端で破断していた。赤MRBのピッチ・リンクは、ピッチ・ホーンの端で破断し、リフェージング・レバーで結合していた。

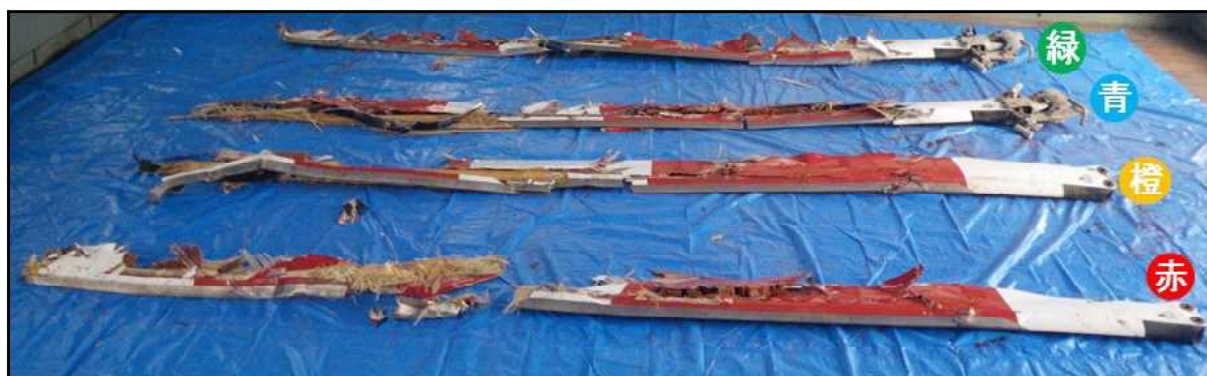
写真13 MRB

全てのMRBは、全体的に激しく破損していた。

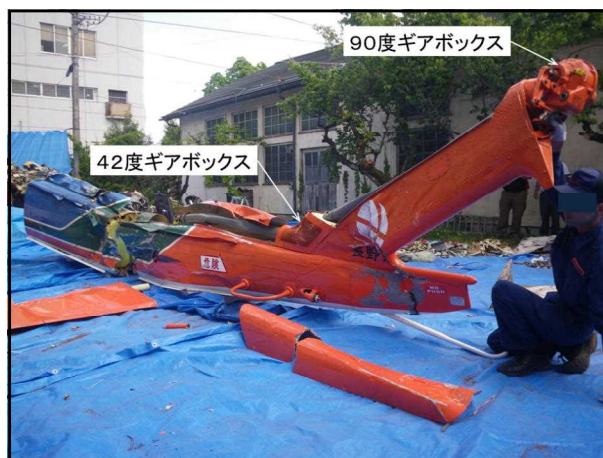
写真14 TB

TBは、胴体後方で脱落し、エレベータの前方でTRドライブシャフトと共に破断していた。全体的に変形し、破損していた。TRドライブシャフトの損傷のため、42度ギアボックスは手で回転させることができなかった。90度ギアボックスは手動で回転したが、TRドライブシャフトの損傷のために回転が制限されていた。(写真14 TB 参照)

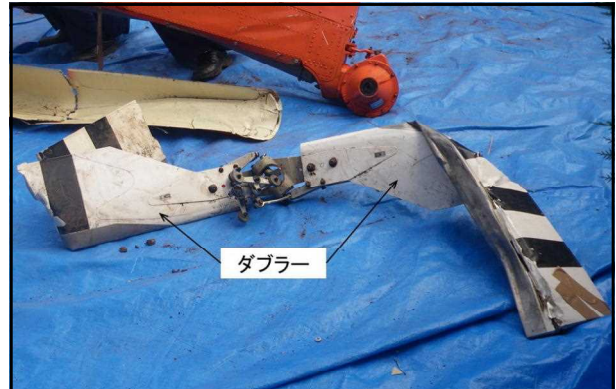
写真15 TR

2枚のTRBは、ダブラー（補強板）の先端側で屈曲し、破損していた。

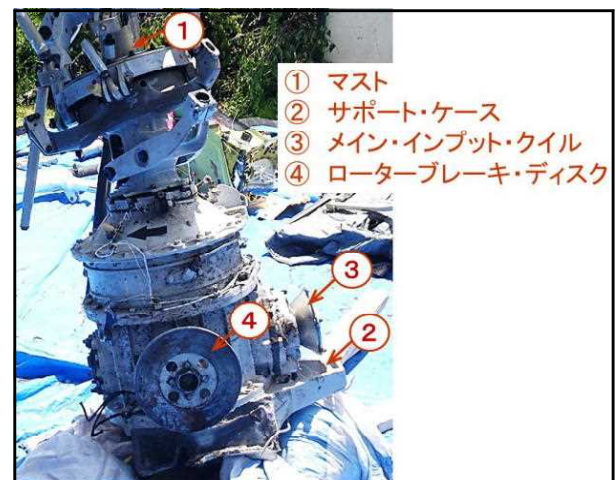
写真16 トランスミッション

トランスミッションは、サポート・ケースと共に脱落し破損していた。駆動系統は、メイン・インプット・クイルを回して、ローターブレーキ・ディスクの動きとともにトランスミッションを通しマストの動きを観察することによって連結していることが実証された。

サンプ（潤滑油溜め）がサポート・ケースから破断していたが、トランスミッション内に潤滑油が存在していた。サンプのチップ・ディテクター（金属検知器）を取り外し、目視検査したがチップは観察されなかった。マスト及び下方のチップディテクターを取り外し、目視検査したがチップは観察されなかった。オイルフィルターは、チップや異物がなくバイパスしていない（正常である）ことを示していた。

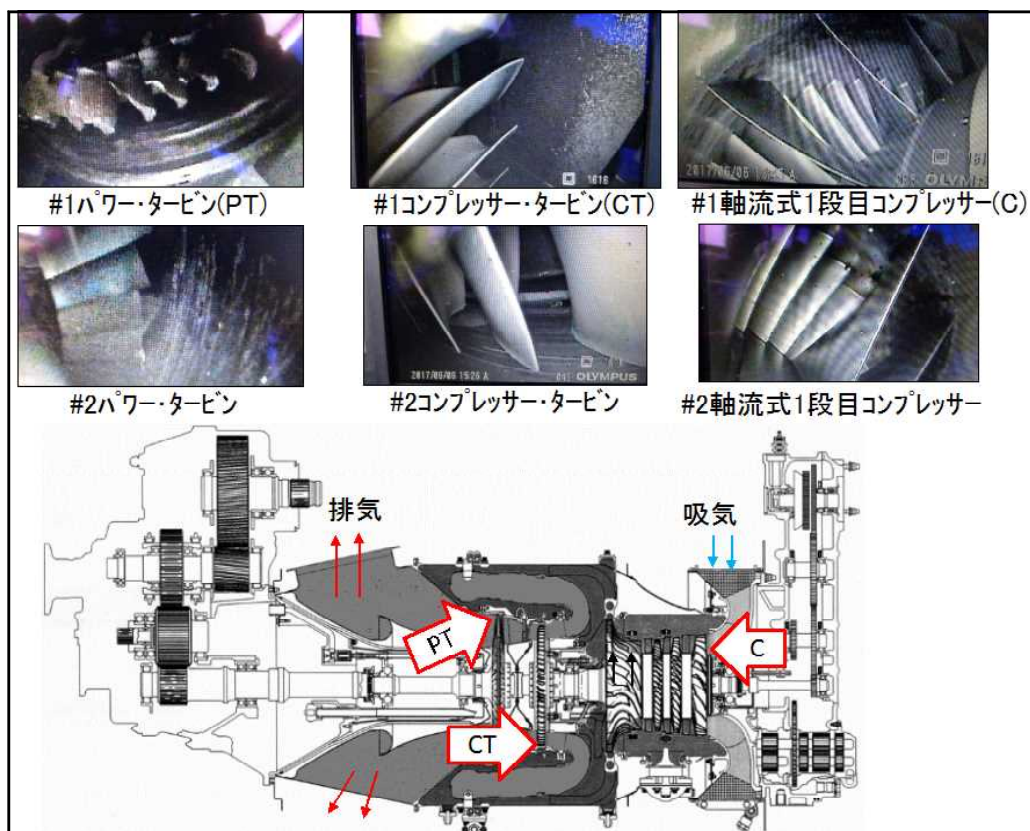
写真17 エンジン内部

手回しの可否を確認したが、両エンジンとも手回しできなかった。エンジン内部をボアスコープで観察したところ、両エンジンとも軸流式コンプレッサー1段目及びコンプレッサー・タービンのケース内部に擦過痕が見られた。両エンジンのパワー・タービンのブレードは破断し、ケース内部に擦過痕が見られた。

2.11.1に記述した両エンジンの内部の損傷状況から、同機が墜落してエンジンに外力が加わった時、コンプレッサー及び各タービンが回転しエンジンが作動していたものと推定される。また、2.12.4に記述したビデオカメラの音響に約22Hzのスペクトルが映像の最初から録音が停止する4秒前まで一定の周波数で録音されていたことから、同機が樹木と衝突するまで、MRは一定の回転数で回転していたものと推定され

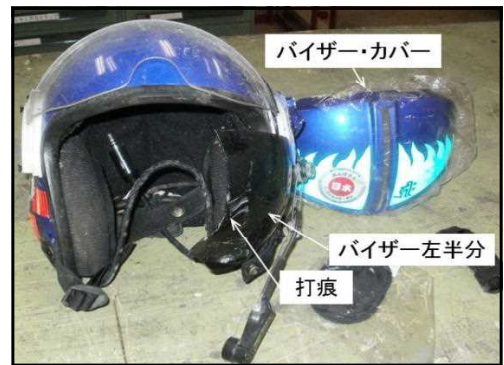
写真18 機長のヘルメット

機長が装着していたヘルメットは、墜落位置付近で機長が装着したままの状態で見えられ、その時、バイザーは下りていた。バイザーの中央付近に打痕があり右側約半分が欠落していた。バイザー・カバーはヘルメットから脱落していたものの打痕等はほとんど見受けられなかった。

ヘルメットの本体にも損傷はほとんど見受けられなかった。

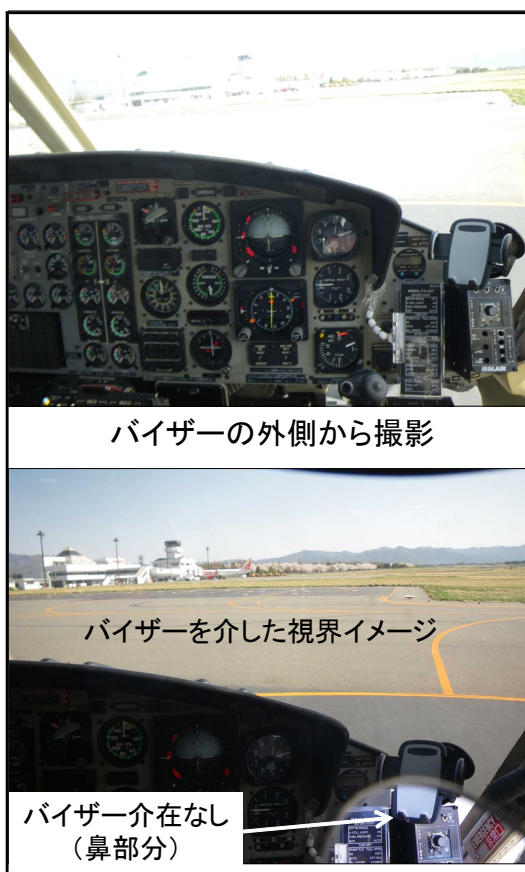
写真23 バイザーの見え方

ヘルメットに装着されているバイザーを上げた時と下げた時の見え方の違いを確認した。上げている時は、機外と機内のコントラストが大きく、外を見るとまぶしさが感じられた。直ぐに機内の計器に視線を移しても見えないことはないが、目が疲れる感覚があった。バイザーを下ろすと、機外を見てもまぶしくはなく、くっきりと見えた。機内の計器に視線を移してもやや暗くはあるが、計器の指示を明確に読み取ることができた。

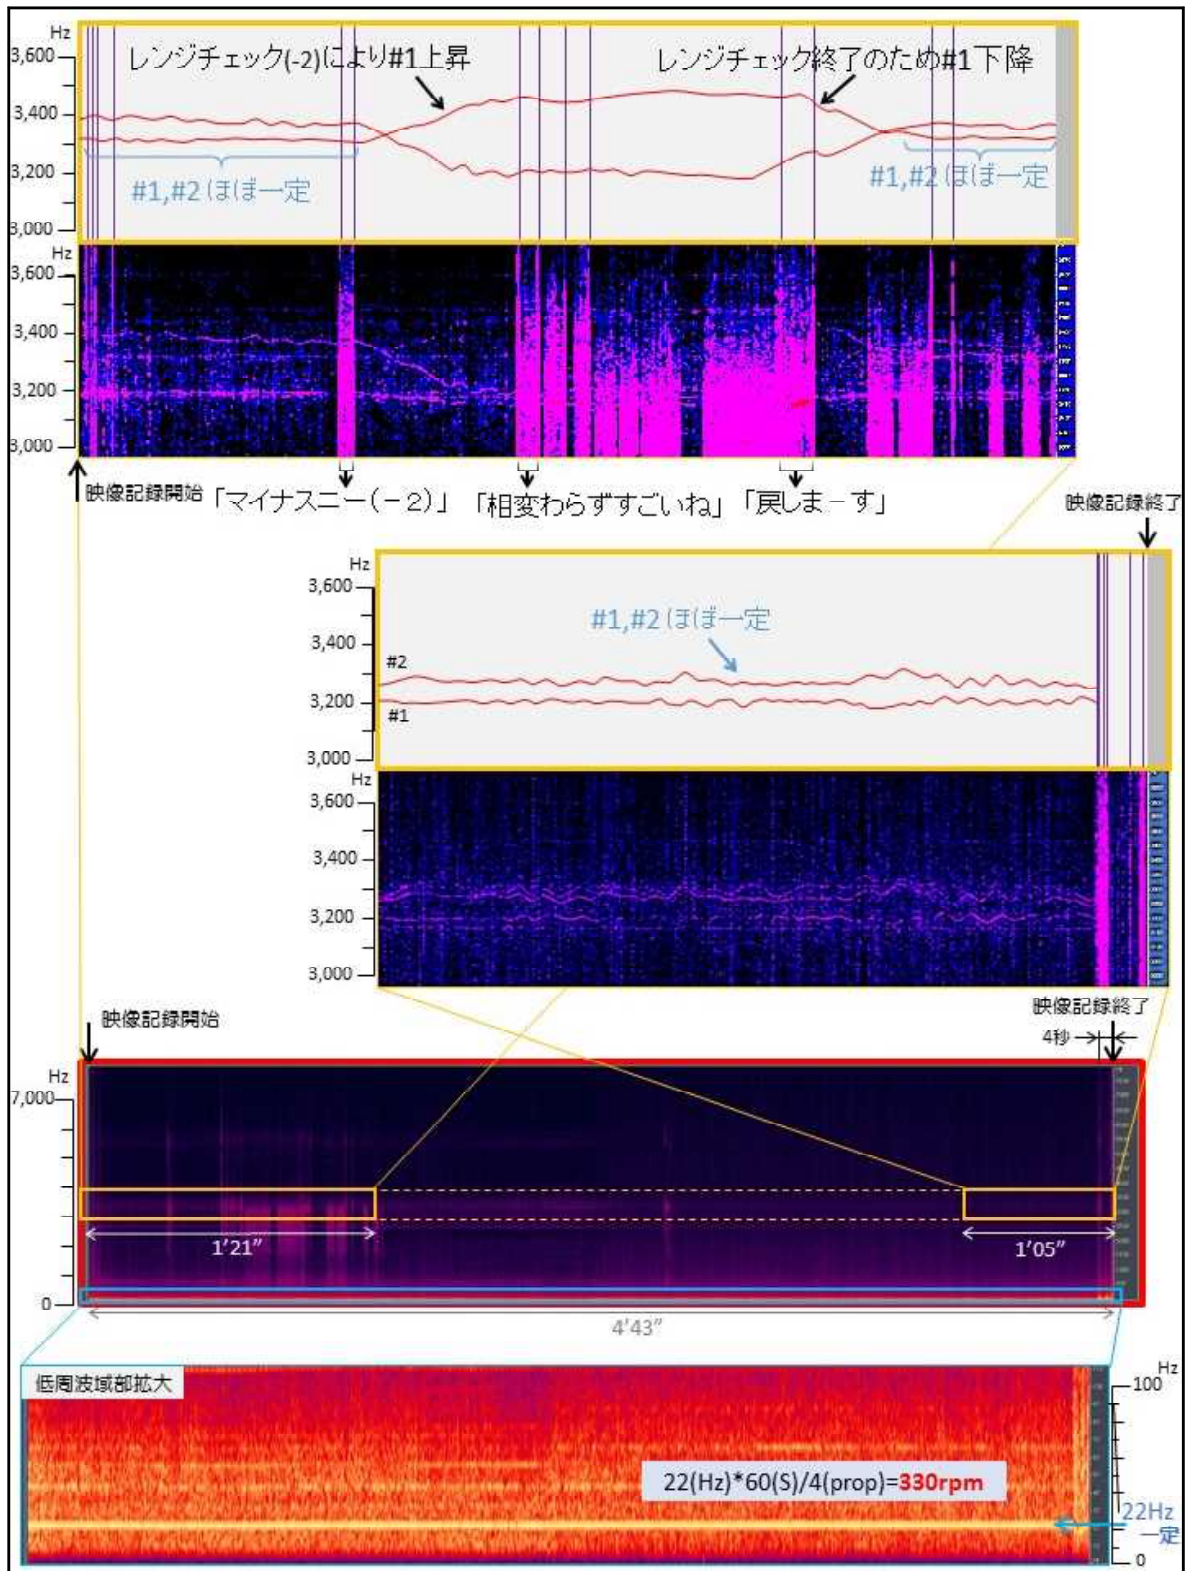
図7 機内の音響のスペクトル

また、ほぼ一定で推移していた約3,300Hzの音響スペクトル及び約3,400Hzの音響スペクトルが「マイナスニー」の音声直後に前者の周波数が約200Hz上昇するとともに後者の周波数が約200Hz下降した。これらは、「戻しまーす」の音声直後に、元の周波数に戻り、再びほぼ一定で推移していた。

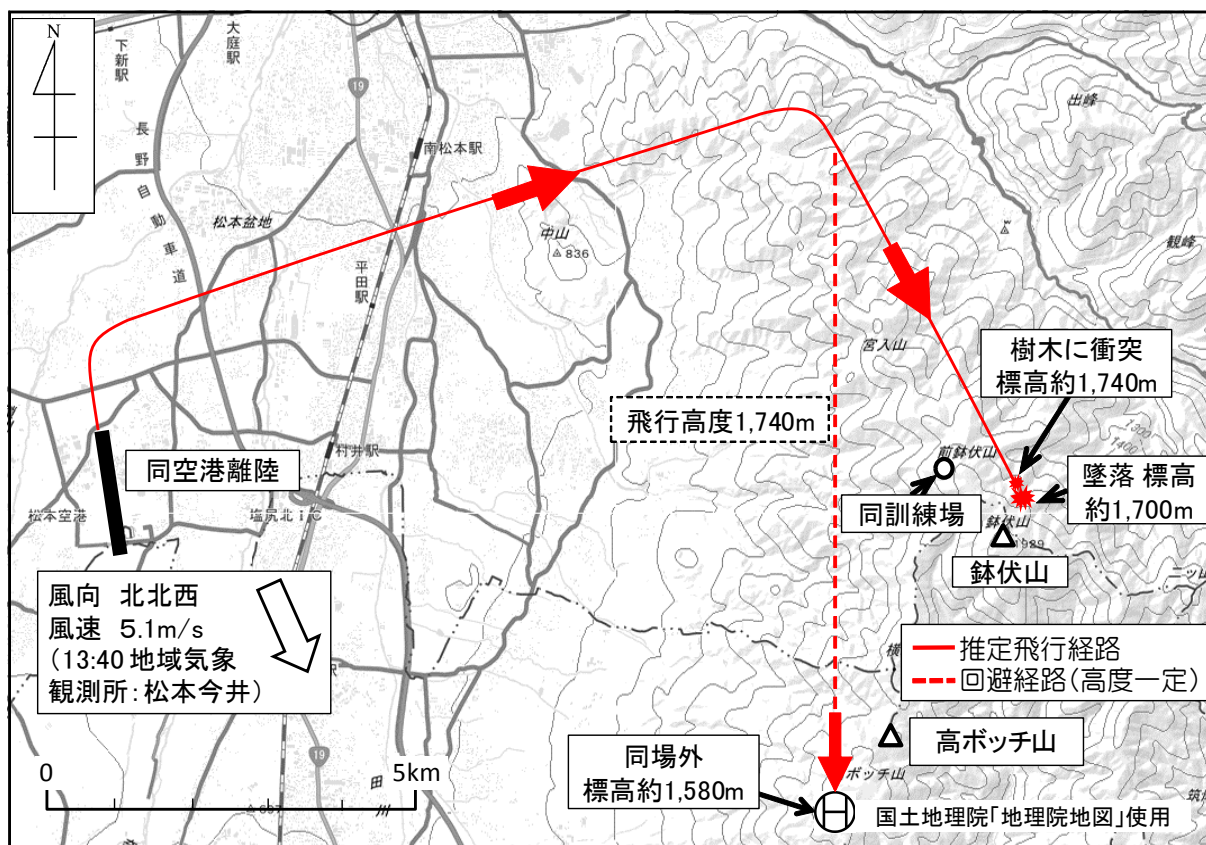
図9 回避経路（高度一定）

しかしながら、同機は、最低安全高度を維持しつつ、直接同場外に向かう高度一定の回避経路、あるいは上昇する回避経路のいずれにもよらず、右旋回後、同一高度で鉢伏山方向へ直進を続けたために山地に入り対地高度が徐々に低くなって地上に接近したものと推定される。
