貨物便が着陸の際にバウンドを繰り返し、左主翼が破断、出火炎上

概要：A社所属マクドネル・ダグラス式MD-11F型機は、平成21年3月23日（月）06時49分（日本時間）ごろ、A社の定期貨物便として成田国際空港滑走路34Lへの着陸の際にバウンドを繰り返し、左主翼が胴体付け根付近で破断して出火した。機体は炎上しながら左にロールして裏返しとなり、滑走路西側の草地に停止した。

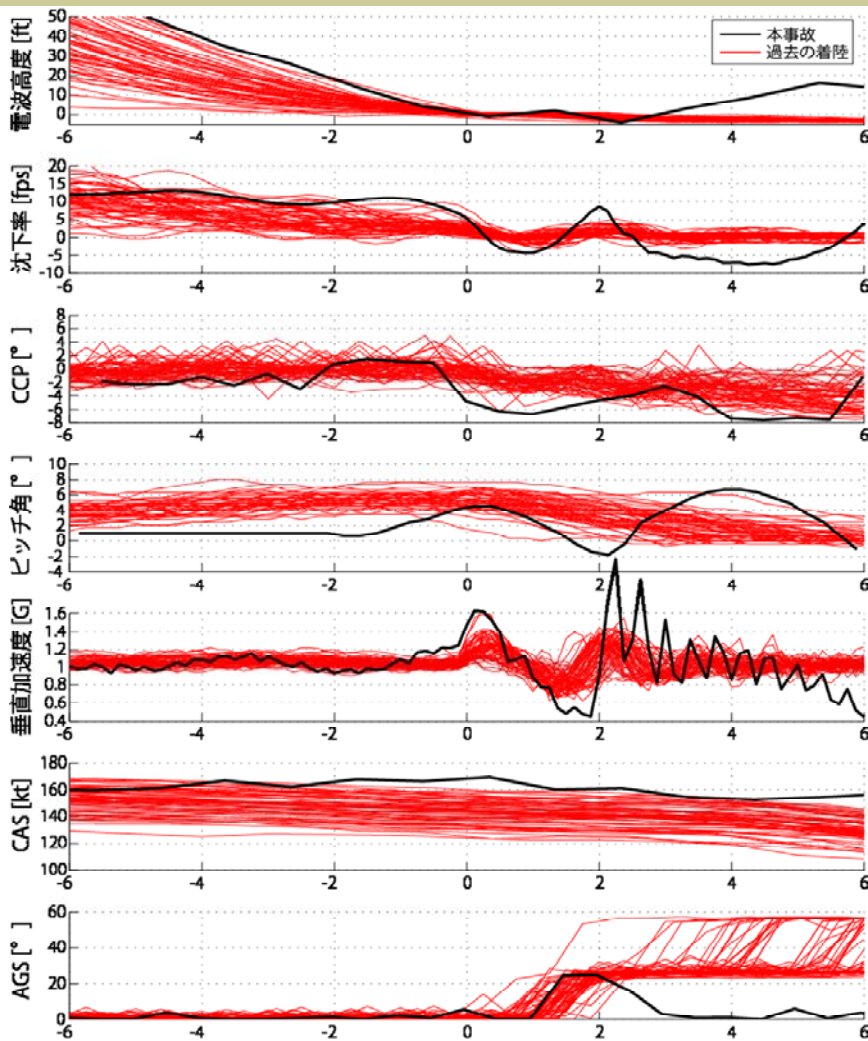
### 同機の本事故の着陸と本事故前60回の着陸との比較

【本事故と本事故前60回の着陸を1回目の接地のタイミングで合わせて比較した際の本事故の傾向】

- ▶ 接地までの進入角が大きく沈下率が大きい
- ▶ 接地前後の操縦桿の操作量が大きい (CCP:操縦桿の位置)
- ▶ 接地前後の機首の上下変動が大きい
- ▶ AGS (オート・グラウンド・スポイラー) が最大の60°まで展開せず、接地の約2秒後から収納
- ▶ 着陸時における垂直加速度の変化量が大きい
