# 九州西岸における 漁船・モーターボート事故の分析

平成23年3月

運輸安全委員会事務局長崎事務所

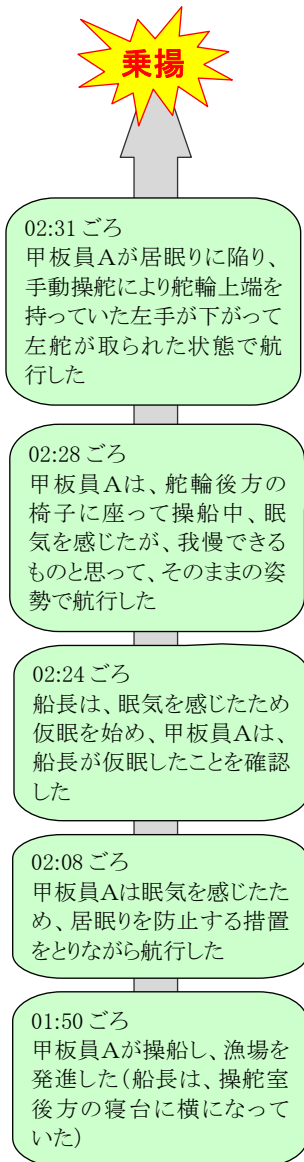
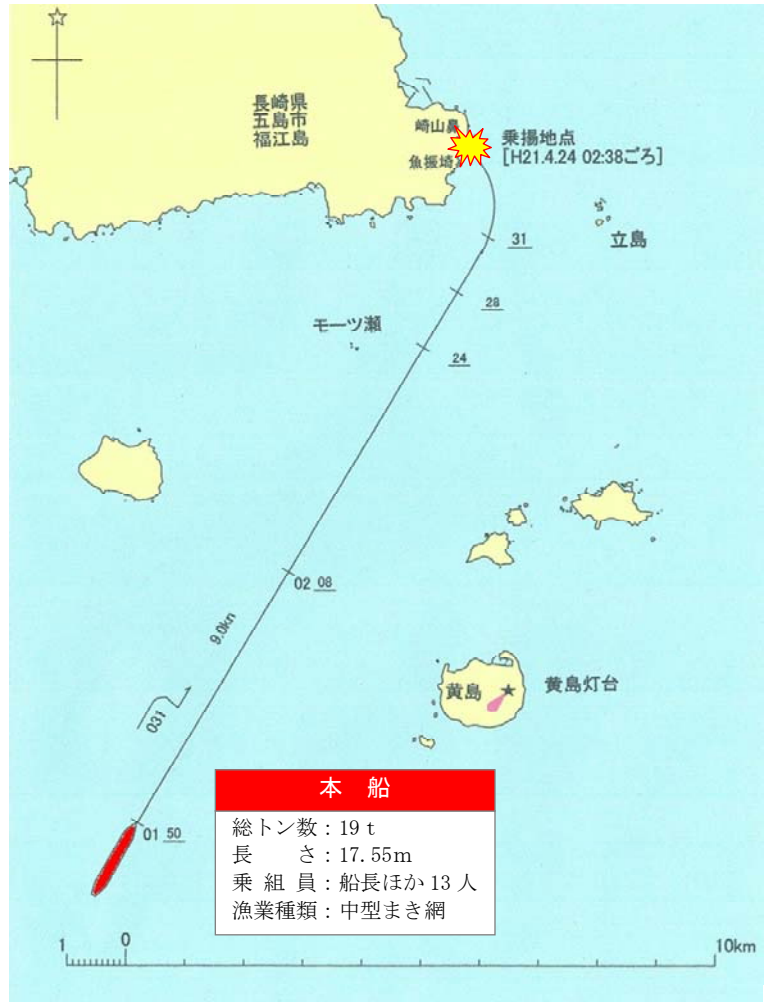
### 本事故の発生状況

**概要：**本船は、長崎県福江島南東方沖で操業を行った後、長崎県五島市奈留漁港に向けて帰航中、平成 21 年 4 月 24 日 02 時 38 分ごろ、同市崎山鼻南東方の浅所に乗り揚げた。A 船は、球状船首に凹損及び破口、船底に亀裂及び破口等を生じ、のち沈没した。当時、天気は晴で、風力 1 の南南西風が吹き、視界は良好であった。

甲板員は、数日前に船から岸壁に飛び降りた際に腰をひねって少し痛みがあった。1 回目の操業終了後、1 時間程度、寝台に横になったが、腰の痛みのため熟睡できなかった

本事故は、夜間、本船が、福江島南東方の漁場から奈留漁港に向けて航行中、単独で船橋当直中の甲板員Aが、居眠りに陥ったため、舵輪の上端を持って手動操舵をしていた左手が下がって左舵が取られ、左に変針しながら航行し、崎山鼻南東方の浅瀬に乗り揚げたことにより発生した可能性があると考えられる。

甲板員Aが居眠りに陥ったのは、事故の数日前、作業中に腰を痛めていて、1 回目の操業終了後、寝台で横になったが、その痛みで熟睡できずに睡眠不足となっていたこと、及び椅子に腰掛けた居眠りに陥りやすい姿勢で当直に当たったことによるものと考えられる。

眠気を催した場合は、立って操船したり、外気に当たるなどの居眠り防止対策をとるようにしましょう。

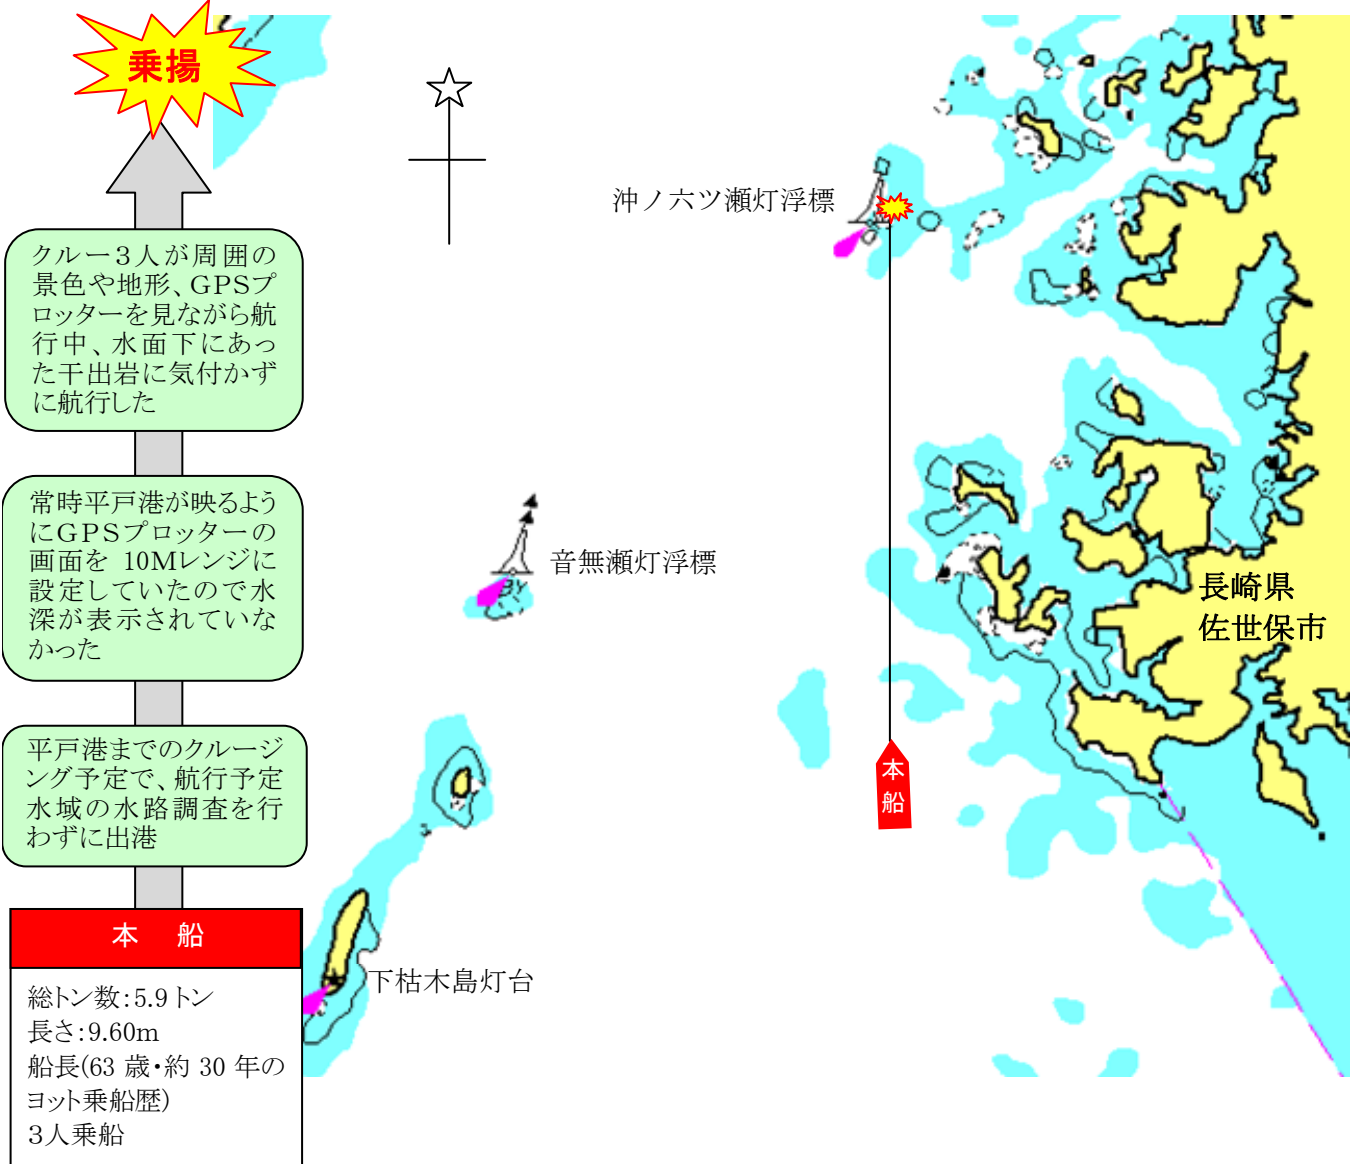
### 本事故の発生状況

**概要：**本船は、船長とクルー2人が乗り組み、長崎県佐世保市北西方沖を平戸港に向け自動操舵により北進中、平成22年7月16日15時25分ごろ、沖ノ六ツ瀬の干出岩に乗り揚げた。  
本船は、浸水して水没し、翌日、引き揚げられたのち廃船処分された。

本事故は、本船が、佐世保市北西方沖を自動操舵で北進中、船長が航行予定水域の水路調査を行っていなかったため、予定針路上にある干出岩の存在を知らずに航行し、同干出岩に乗り揚げたことにより発生したものと考えられる。

発航前に、航行予定水域の地形、水深、航路標識などの水路状況が大縮尺の海図（狭い範囲を詳細に記載してあるもの）で、事前にしっかり調査すること。

沖ノ六ツ瀬灯浮標は、左舷標識（水源（海図には

）に向かって、標識の右側に可航水域、左側に岩礁、浅瀬等がある）で、平戸瀬戸は基準方向となる水源が南に向いており、この灯浮標の東側には浅瀬が多数存在する。本標識の西側を航行すること。

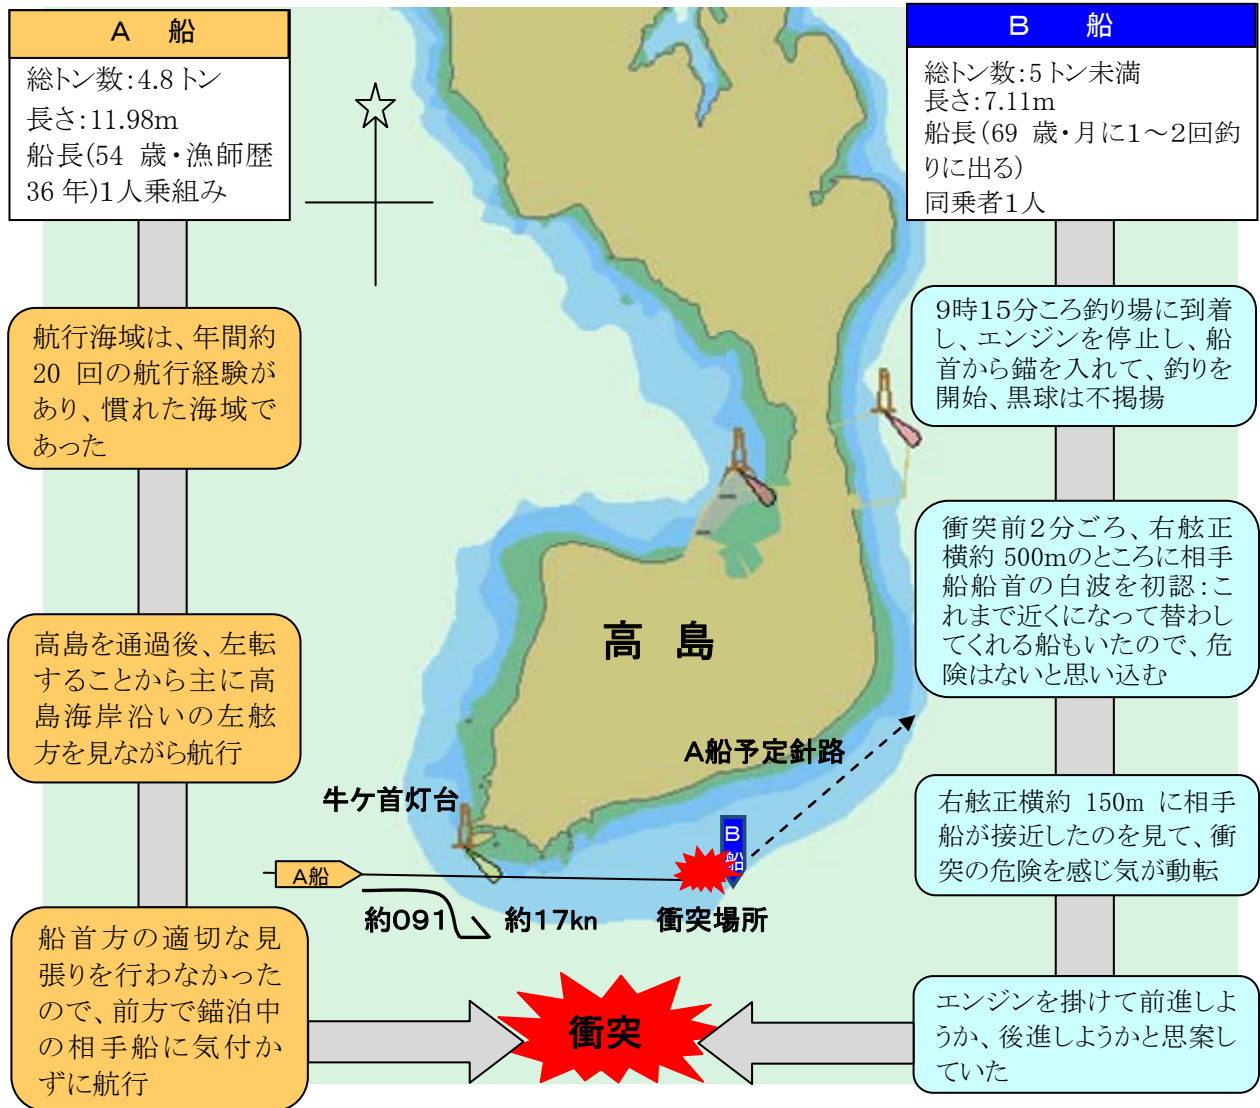
### 本事故の発生状況

概要：A船は、船長が1人乗り組み、東進中、B船は、船長が1人乗り組み、同乗者1人を乗せ錨泊して遊漁中、平成21年11月27日10時15分ごろ、佐世保市高島南方沖において、A船の船首とB船の右舷船首が衝突した。

A船は、船首部に小破口、船底に擦過傷を生じ、B船は、船長と同乗者が軽傷を負い、船首部が切断された。

本事故は、高島南方沖において、A船が東進中、B船が錨泊して遊漁中、A船が船首方の適切な見張りを行わなかったため、B船に向けて航行し、両船が衝突したことにより発生した可能性があると考えられる。

A船が船首方の適切な見張りを行わなかったのは、船長Aが、高島を通過後、左方へ変針することから、主に左舷方を見ながら航行したことによる可能性があると考えられる。

船首方の見張りをしっかりと行うこと。

船首浮上などにより死角がある場合は、操舵室から顔を出すとか、船首を振るとか、立って操船するなど、死角を補う操船を行うこと。

錨泊船は、相手船が避けてくれるとの思い込みは禁物。危険を感じたら早めに衝突を避けるための措置をとること。

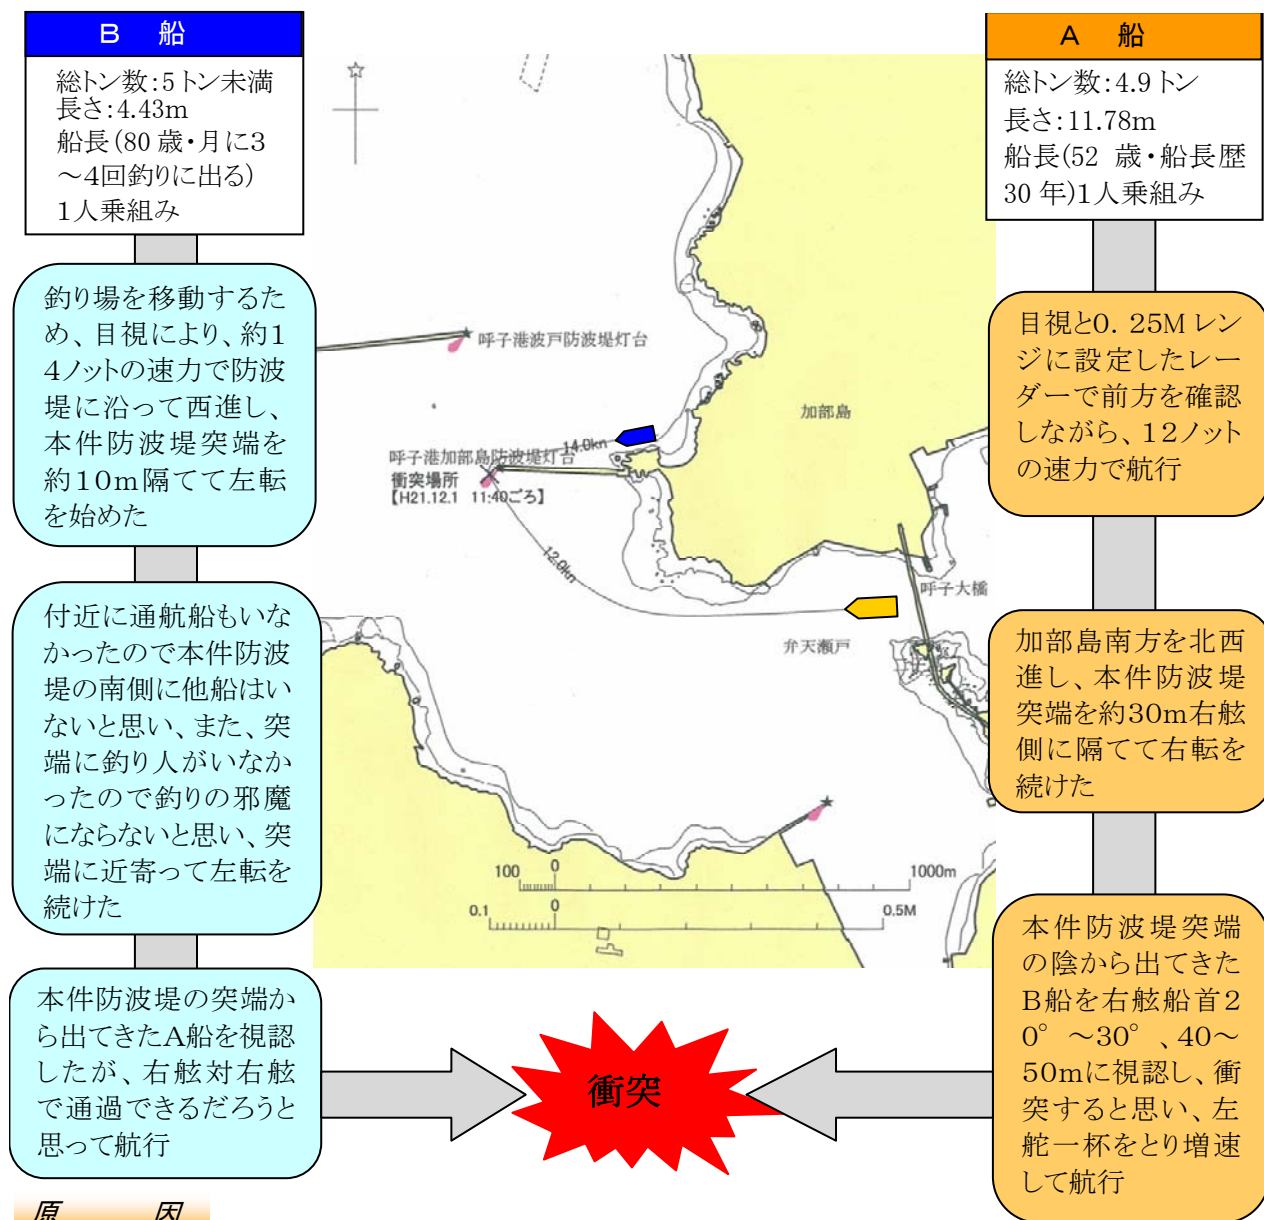
### 本事故の発生状況

**概要：** A船は、船長が1人乗り組み、呼子港加部島防波堤（以下「本件防波堤」）突端を右舷に見て右転中、B船は、船長が1人乗り組み、本件防波堤突端を左舷に見て左転中、平成21年12月2日11時40分ごろ、A船の右舷船尾部とB船の右舷船首部とが衝突した。

A船は、右舷船尾部に亀裂及び擦過傷を生じ、B船は、船長が負傷し、船首外板に亀裂及び擦過傷を生じた。

本事故は、本件防波堤突端付近において、A船が本件防波堤突端を右舷に見て航行中、B船が本件防波堤突端を左舷に見て航行中、B船が本件防波堤の突端に近寄って航行したため、両船が衝突したことにより発生したものと考えられる。

本事故発生場所は、港則法適用海域であり、本件防波堤を右舷に見て航行する船舶はできるだけ防波堤に近寄り、左舷に見て航行する船舶は、できるだけ遠ざかって航行すること。
