船舶事故調査報告書

船種船名 旅客フェリー フェリーあまくさ

事故種類 旅客負傷

発生日時 平成25年6月26日 09時32分ごろ

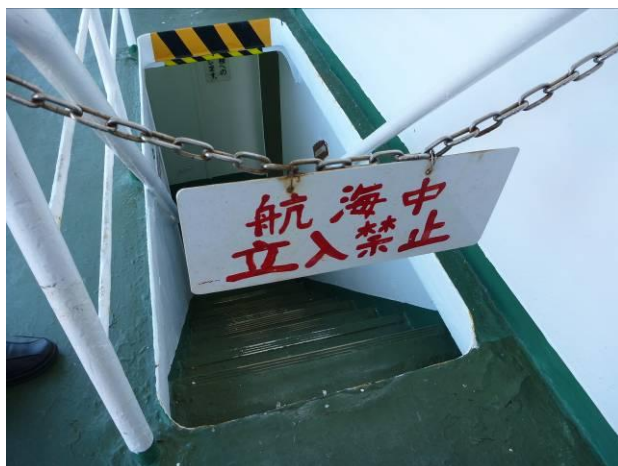
写真 2.10-1 本件昇降口

安全管理規程及び作業基準には、車両甲板への立入り制限について、次のように定められており、船が完全に着岸した後、‘船側甲板から車両甲板への4か所の階段昇降口’（以下「本件昇降口」という。）を開放することになっていたが、本船では、着岸時に旅客が本件昇降口付近に並んで待つことが危険であると判断し、乗組員が、船首及び船尾の入港配置に就く前に本件昇降口を開放していた。

- (1) 本船は、本事故当時、船長Aが、安全管理規程及び運航基準に基づき、航行可能と判断し、口之津港を鬼池港に向けて出港した。
- (2) A社は、安全管理規程及び作業基準により、航海中の車両甲板への立入りを制限しており、船が完全に着岸した後、本件昇降口を開放することになっていたが、本船では、着岸時に旅客が本件昇降口付近に並んで待つことが危険であると判断し、乗組員が船首及び船尾の入港配置に就く前に本件昇降口を開放しており、本事故当時、旅客の数人が車両甲板に下りて来ていた。
- (3) 本船は、鬼池港入港前の録音テープによる案内放送において、船が完全に着岸するまで席を立たないで下さいとの注意を行い、また、客室入口には、完全に着岸するまで客席を離れないこととの、また、車両甲板には、航海中の車両甲板への立入りを禁止するとの旅客への注意事項がそれぞれ掲示されていたが、着岸前、客席を離れ、トイレを使用し、また、前記のとおり、車両甲板に下りた旅客がいた。
- (4) したがって、本船では、着岸するまで旅客の車両甲板（区域）への立入りを禁止するなどの安全管理規程及び作業基準の規定が遵守されておらず、また、旅客に対し、着岸するまで客席を離れないこととの注意事項が徹底されていなかった。

したがって、A社は、乗組員に対し、安全管理規程及び作業基準を遵守させ、船が完全に着岸した後、本件昇降口を開放するように指導し、また、旅客に対し、船が着岸する際の危険性についての説明をした上、トイレを利用することも含め船が完全に着岸するまで客席を離れないよう、乗船券の販売時に窓口で呼び掛けたり、本件昇降口付近に掲示したりするなどの着岸するまで旅客が離席しないことを周知徹底する対策を検討することが望まれる。

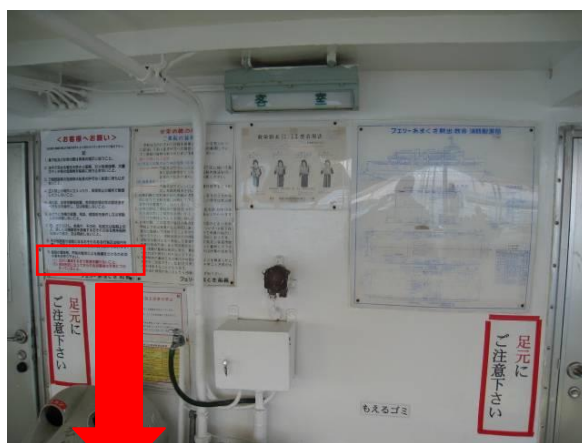
写真 2.10-2 客室入口の掲示

客室入口には、完全に着岸するまで客席を離れないこととの、また、車両甲板には、航海中の車両甲板への立入りを禁止するとの旅客への注意事項がそれぞれ掲示されていた。

9. 船舶の離岸時、不時の衝突による負傷をさけるため次の事をお守り下さい。
(イ) 完全に着岸するまで客席を離れないこと。
(ロ) 階段付近に立っておられるお客様は手摺に付かまっていること。

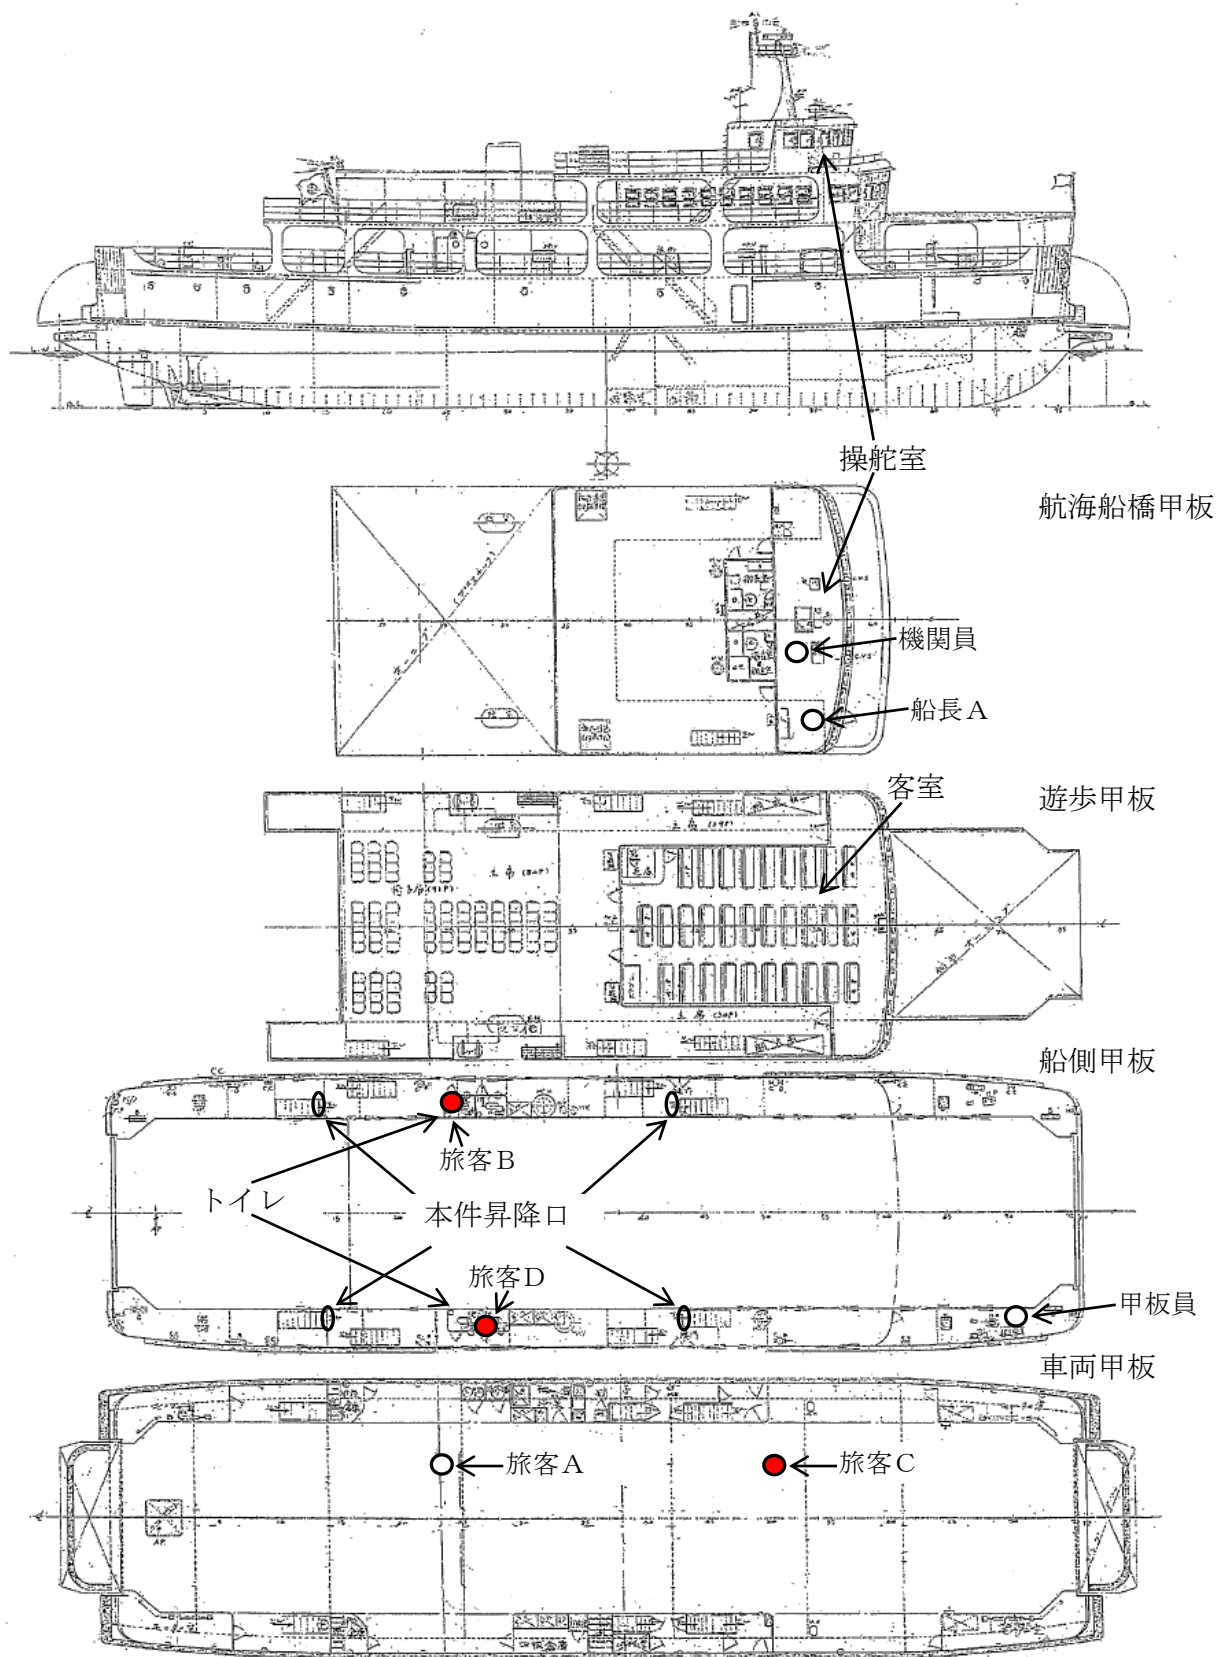
付図1 一般配置図（旅客及び乗組員位置図）

旅客Bは、船側甲板左舷側のトイレにいたところ、衝撃で前方に飛ばされ、トイレの壁で両手を打った。

旅客Cは、車両甲板のバスの横に立っていたところ、衝撃で転倒して腰と左肘を打った。

旅客Dは、船側甲板右舷側のトイレにいたところ、衝撃で前方に飛ばされ、壁の手すりに額が当たった。

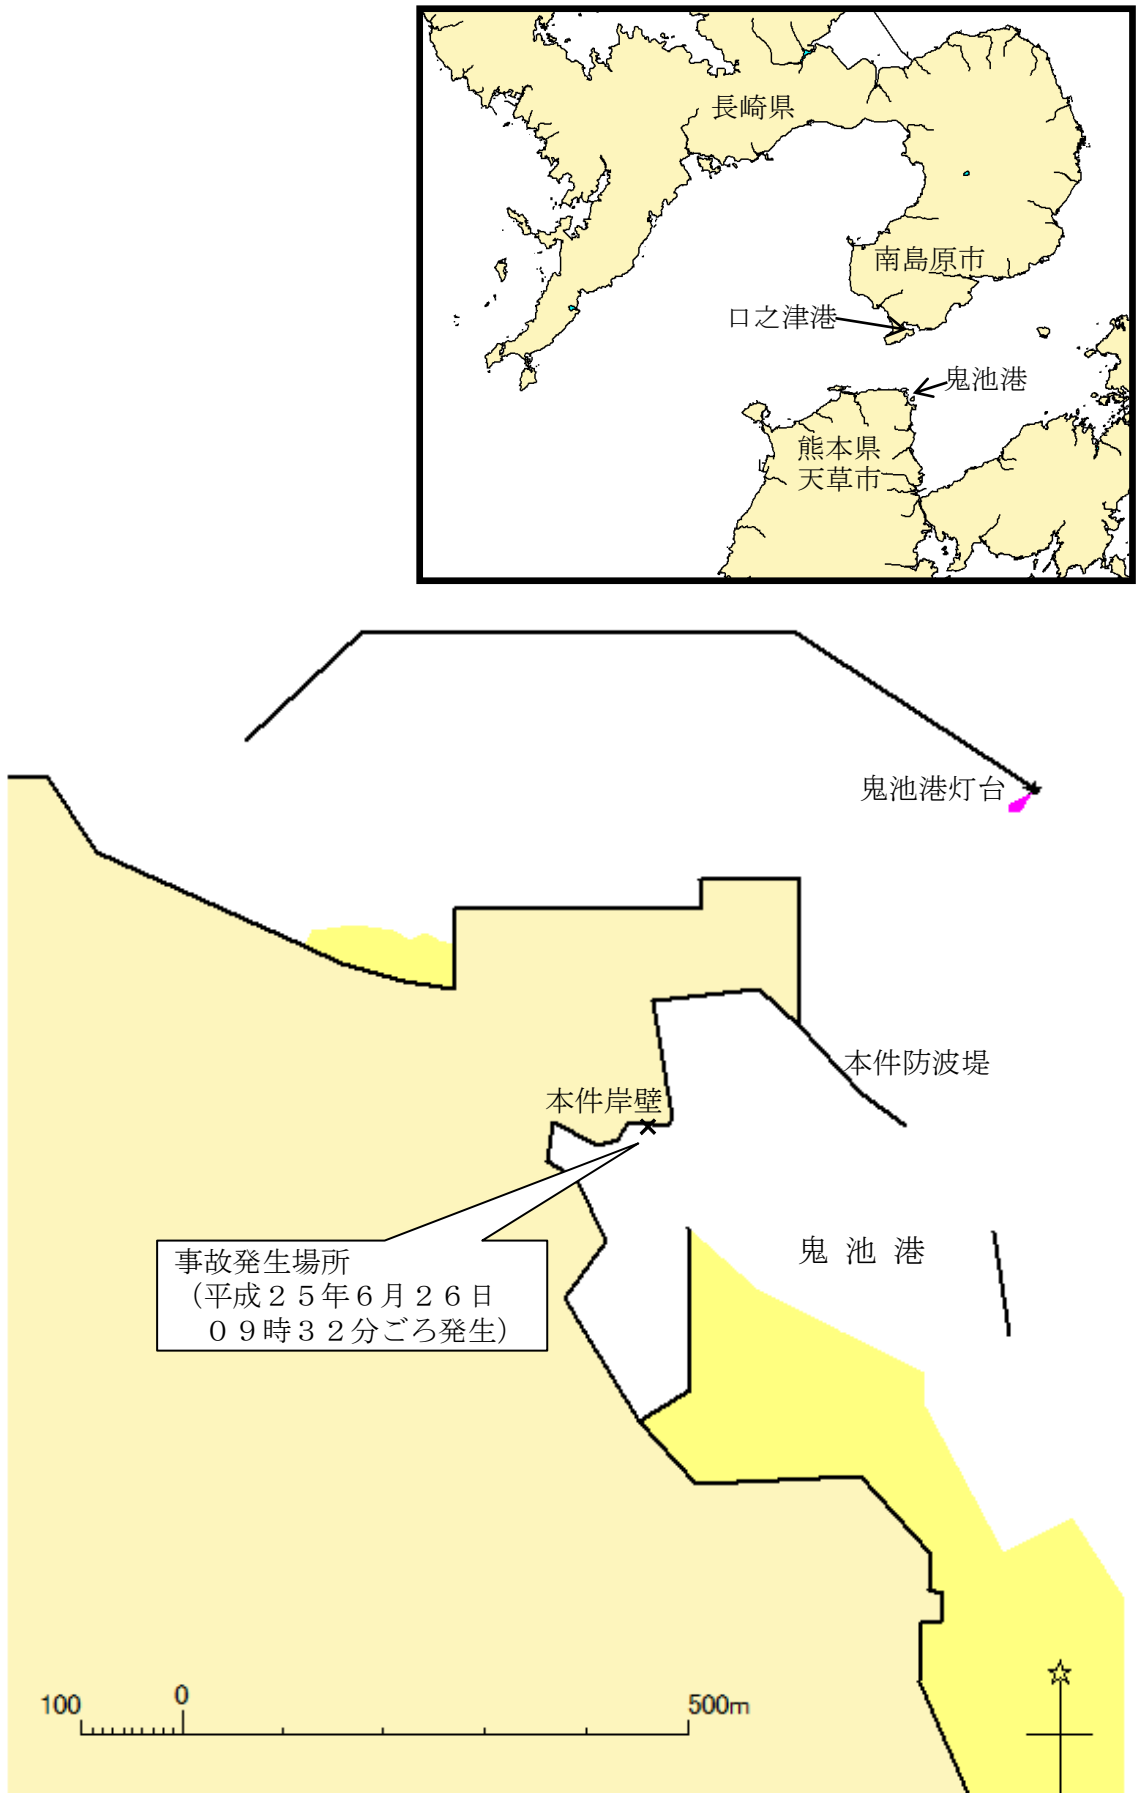
付図2 事故発生場所（その1）

本船は、船首が本件岸壁の南東端に並ぶ手前において、左舷船首方からの風速（相対）約16m/sの西南西風により、船首が風下（右舷側）に圧流され始め、船首が本件岸壁の南東端を通過した頃、船長Aが、機関員に左舷機の後進を強くするように指示した。

本船は、更に船首が本件岸壁に向けて圧流されるので、船長Aが、機関員に右舷機の前進スローを指示するとともに、操舵リモコンで左舵一杯として左回頭を期待したものの、09時32分ごろ舵効が現れる前に約1knの行きあしで右舷船首部が本件岸壁の防衝設備に接触した。

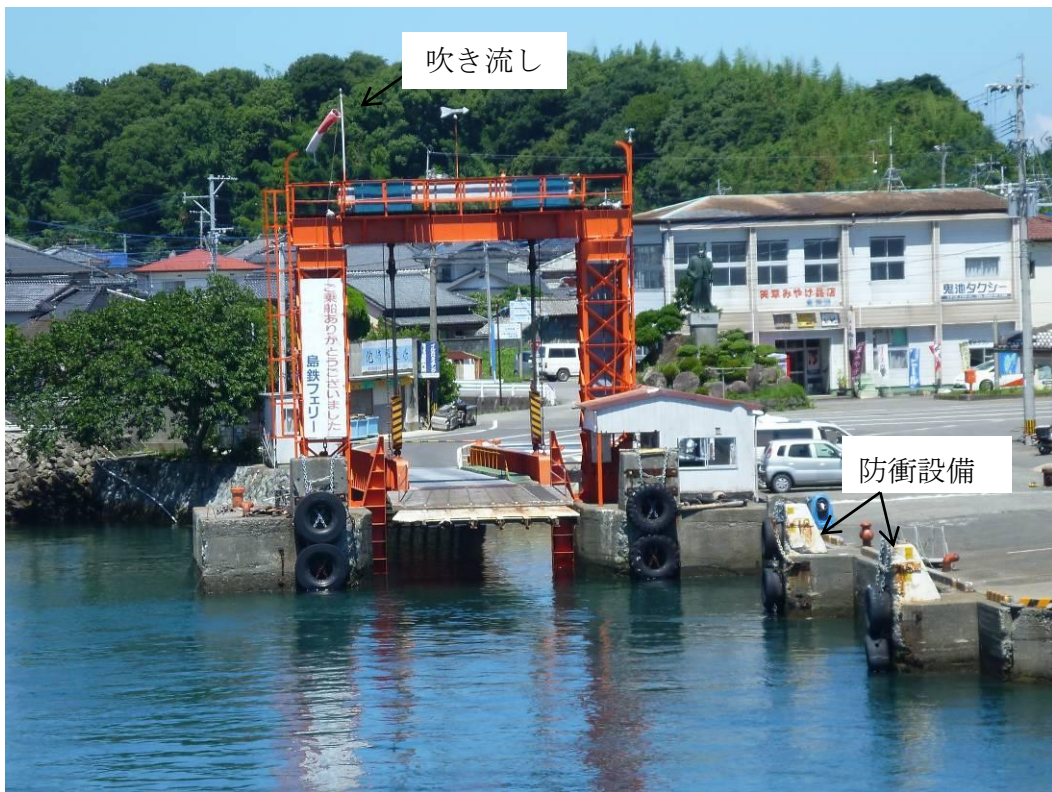
写真1 本件岸壁

本件岸壁は、防衝設備の基部に亀裂を生じた。

防衝設備は、本件岸壁の南東端から西方に約5m及び約20mの所にあり、幅約2.5mで約1.65m南側に突き出た基部の上において、幅約1.5m、高さ約1.2mのコンクリートブロックが築造されており、その南面に防舷材（タイヤフェンダー）が取り付けられていた。
