船舶事故調査報告書

船種船名 ケミカルタンカー 第二英明丸

事故種類 火災

発生日時 平成23年12月17日 02時30分ごろ

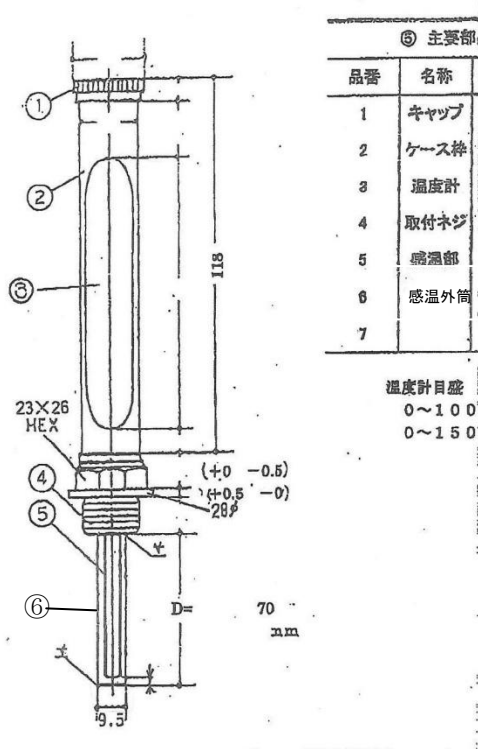
付図4 温度計図面

温度計は、感温部が潤滑油管の温度計取付け座にねじ込まれた感温外筒に挿入され、感温外筒を外さなくても、感温外筒にねじ込まれたケース枠を外せば、取り替えることができる構造になっていた。

感温外筒のネジ部の外径は、約 19.4 mm であった。

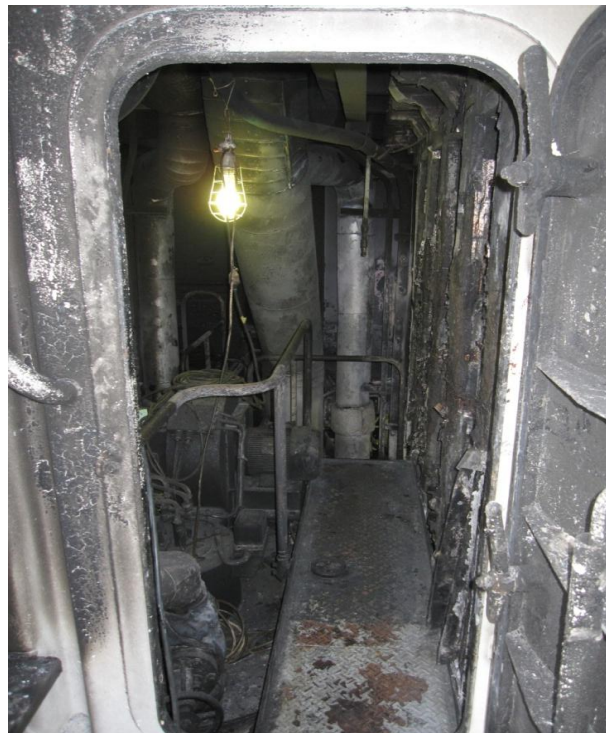
写真1 機関室後部入口（プープデッキから機関室内部を見る）

- ① 中段（アッパーデッキ）の過給機付近から、上段（プープデッキ）後部の機関室後部入口にかけて設置されていた諸設備、機器、通風ダクト、囲壁、天井、電路等が激しく燃えた形跡があった。

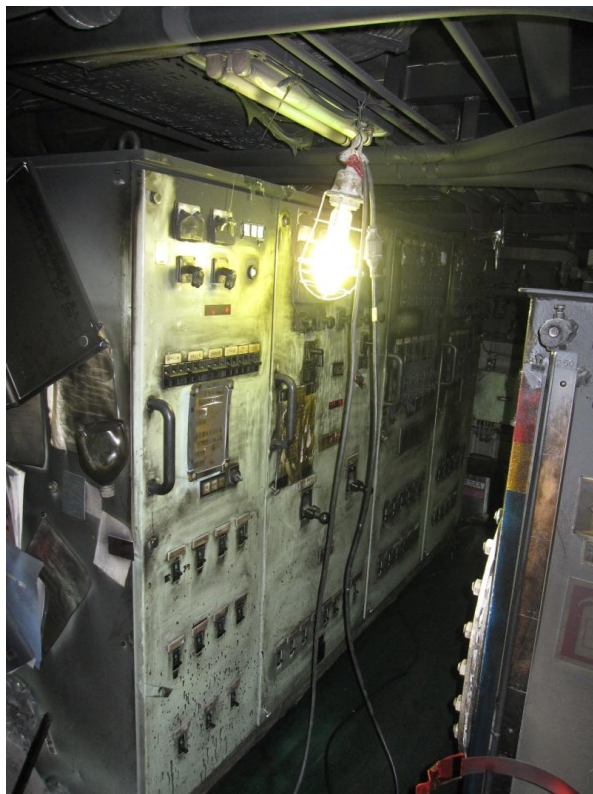
写真3 主配電盤

中段左舷側に設置された主配電盤及び中段後部に設置されたボイラ制御盤は、表面の計器カバーの樹脂が溶けていたが、盤自体は多量の煤が付着しているものの、焼けていなかった。

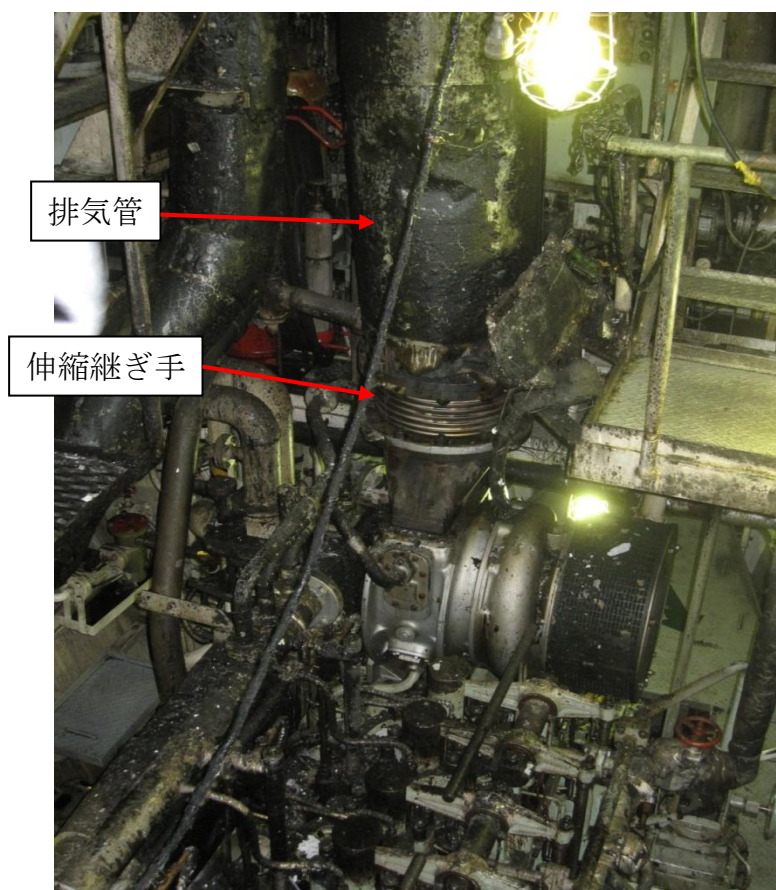
写真5 過給機

- ② 過給機本体及び伸縮継ぎ手は焼けていなかったが、排気管外周のブリキ板は黒く焼けていた。

2.9、2.11 及び前記(1)から、主機潤滑油冷却器潤滑油出口側の温度計取付け座から噴出した潤滑油が主機過給機付近に降り掛かり、排気管に触れて発火した可能性があると考えられる。

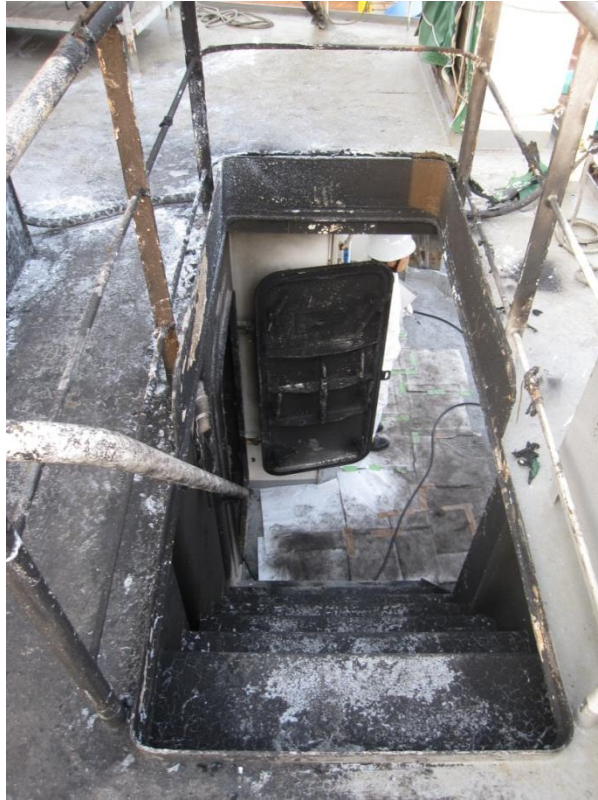
写真6 本件階段の焼損状況

機関室後部入口に設置されたプープデッキからボートデッキに上がる本件階段は激しく焼けていた。

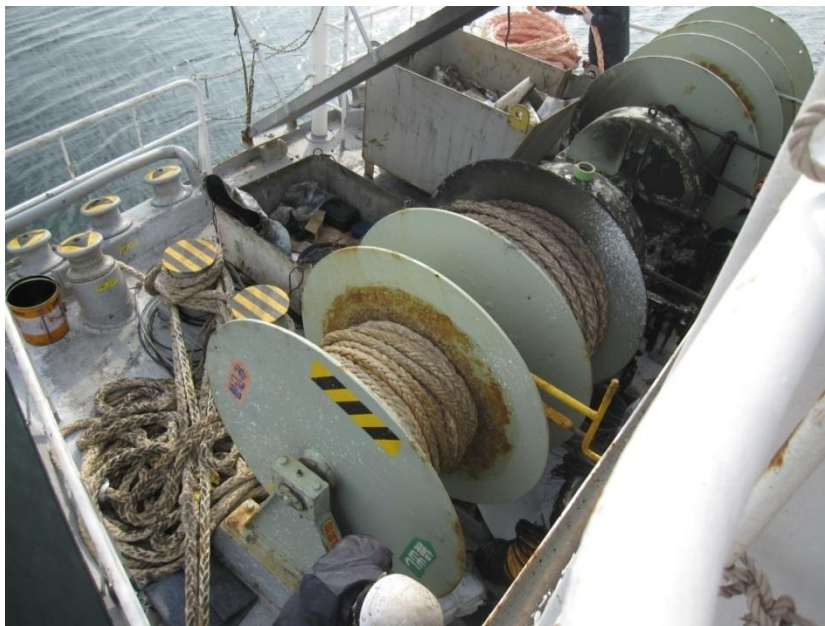
写真7 ホーサードラム

機関室後部入口付近の右舷係船機及び左舷係船機のギヤカバーの表面が焼けて煤が付着し、ホーサードラム及びホーサーの一部が焼けていた。機関室後部入口付近以外は焼けていなかった。

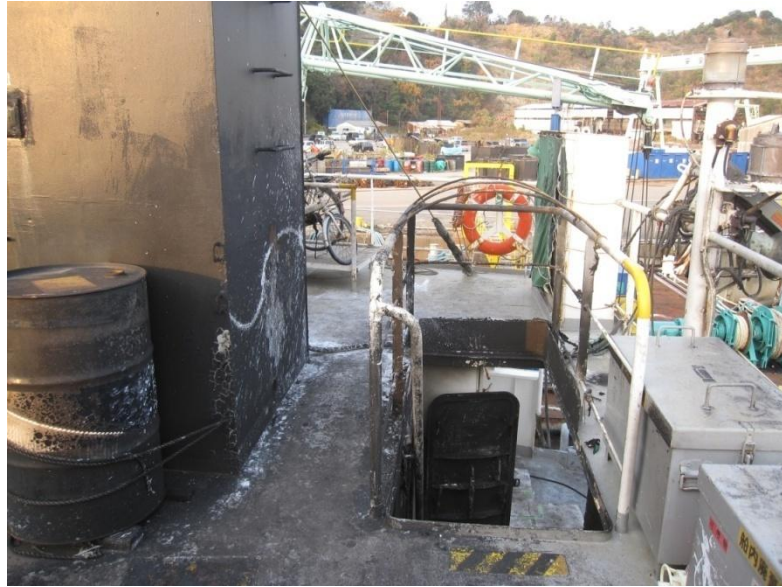
写真8 ボートデッキの焼損状況

プープデッキに降りる本件階段付近が焼け、周囲にあった救命いかだのカバー等も焼けていたが、同階段付近以外は焼けていなかった。

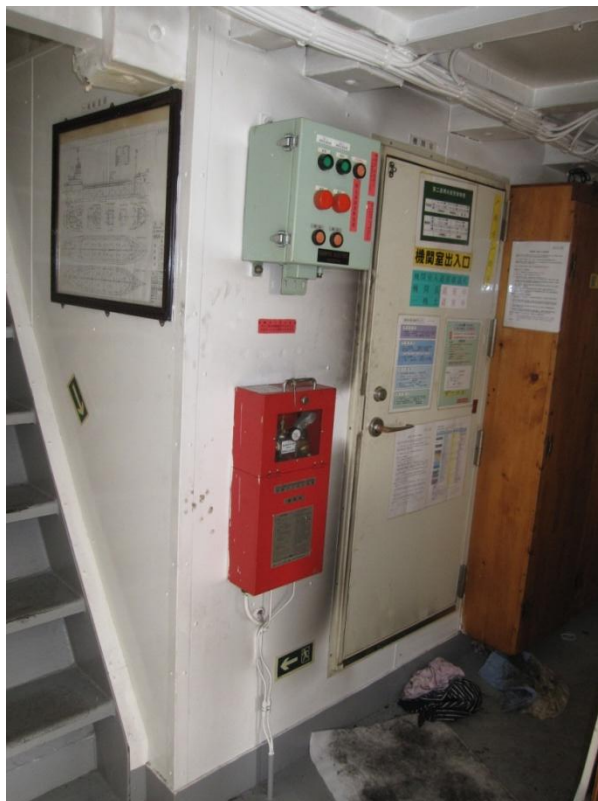
写真9 機関室左舷入口ドア

プープデッキ左舷側にある機関室左舷入口のドアの隙間から煤が吹き出した形跡があったが、それ以外に煤の付着や焼けた形跡はなかった。

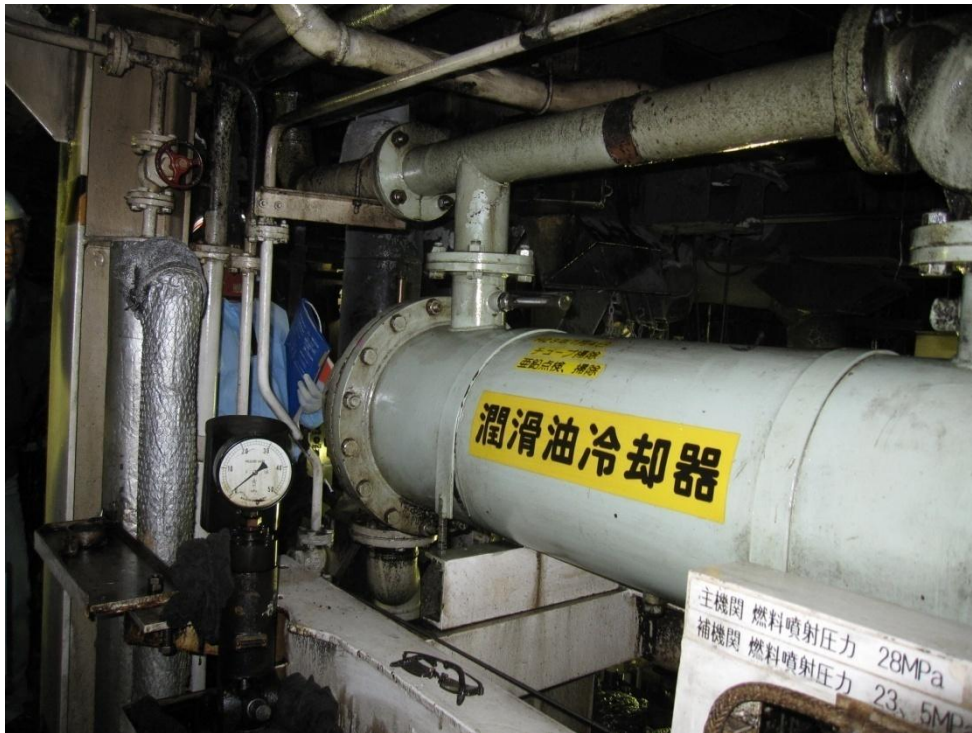
写真 1 0 主機潤滑油冷却器

機関長及び船舶管理担当者の口述によれば、火災後、主機潤滑油冷却器を点検したところ、潤滑油入口側温度計は装着されていたが、潤滑油出口側は、感温外筒が潤滑油出口管の温度計取付け座に装着されておらず、ケース枠及び温度計が主機潤滑油冷却器の手前にある台の上に置かれ、感温外筒は主機潤滑油冷却器の下の主機予備排気弁の間に落ちていた。

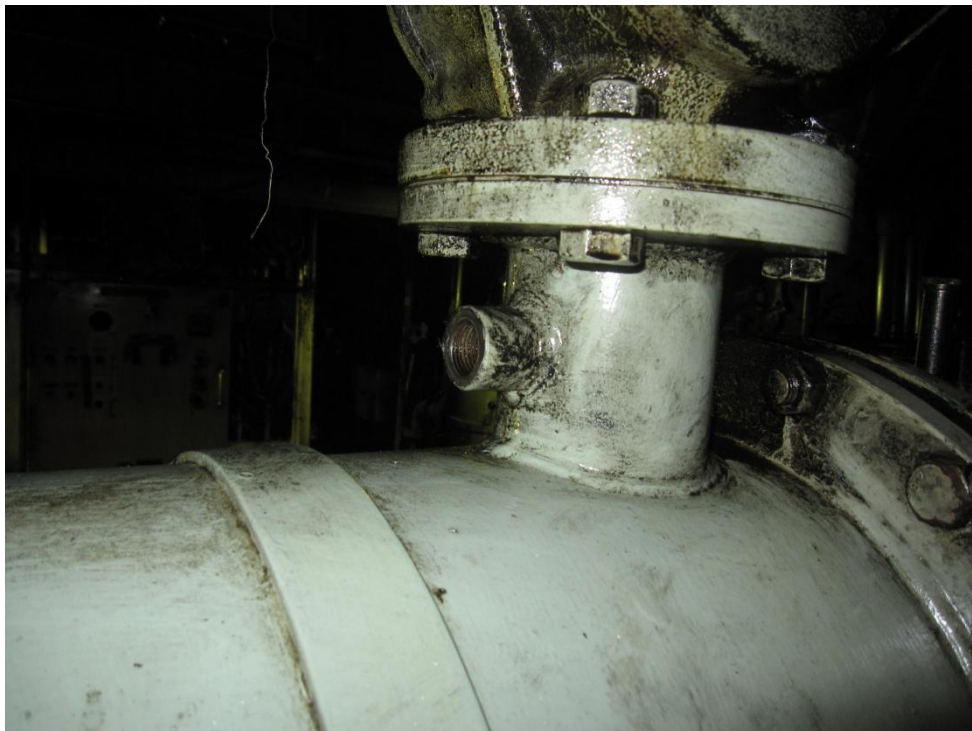
写真 1 1 主機潤滑油冷却器の潤滑油出口側温度計取付け座

2.8、2.9 及び 3.2.4 から、一等機関士は、主機潤滑油冷却器潤滑油出口側の温度計を取り替えようとしたところ、同温度計取付け用の感温外筒が外れ、温度計取付け座から主機潤滑油が噴出したものと考えられるが、感温外筒が外れた状況は、一等機関士が死亡したことから、明らかにすることができなかった。

- (1) 安全速報で運転中の装置及び機器の整備作業を行ってはならない旨を全船に通知した。

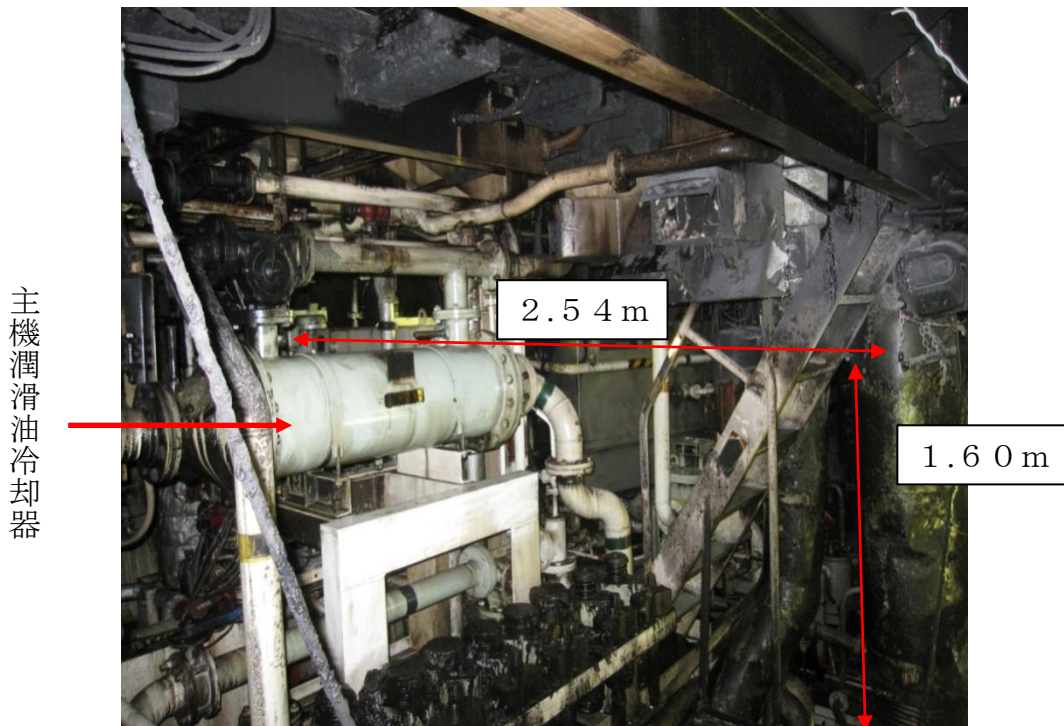
写真 1 3 主機潤滑油冷却器と過給機の位置関係

主機潤滑油冷却器潤滑油出口側温度計取付け用ソケットの開口部は、船尾方にある排気管(水平距離約2.54m)へ向いており、排気管の直下(垂直距離約1.60m)には主機過給機があった。
