船舶事故調査報告書

平成31年1月30日

運輸安全委員会（海事専門部会）議決

事故種類	沈没
発生日時	平成30年3月15日 08時50分ごろ
発生場所	香川県丸亀市丸亀港 丸亀港蓬萊町防波堤灯台から真方位150° 1,330m付近 (概位 北緯34°18.0′ 東経133°47.4′)
事故の概要	漁船あかね丸は、南進中、船尾外板の軸穴から浸水して沈没した。
事故調査の経過	平成30年4月18日、本事故の調査を担当する主管調査官（広島事務所）ほか1人の地方事故調査官を指名した。 原因関係者から意見聴取を行った。
事実情報 船種船名、総トン数 船舶番号、船舶所有者等 L×B×D、船質、 機関、出力、進水等	漁船 あかね丸、1.5トン KA3-29455（漁船登録番号）、個人所有 8.54m×2.17m×0.84m、FRP ディーゼル機関、73kW、平成13年10月3日 第280-39711号（船舶検査済票の番号）
乗組員等に関する情報	船長 男性 66歳 一級小型船舶操縦士・特殊小型船舶操縦士・特定 免許登録日 平成20年7月4日 免許証交付日 平成29年7月24日 (平成35年7月3日まで有効)
死傷者等	なし
損傷	船体、船内外機等に濡損（全損）
気象・海象	気象：天気 晴れ、風向 西、風力 1、気温 約12℃ 海象：海上 平穏、潮汐 上げ潮の中央期
事故の経過	本船は、船長が1人で乗り組み、活魚約5kgを知人に届ける目的で、平成30年3月15日08時15分ごろ丸亀市広島町立石の係留地を発し、丸亀港に向かった。 本船は、船長が、船尾部の甲板でスロットルレバー及びステアリングハンドルを操作し、約144°（真方位、以下同じ。）の針路及び主機の回転数毎分（rpm）を最大で約3,200のところ約2,200とし、約11.5ノットの対地速力で航行して備讃瀬戸南航路第8号灯浮標付近に至り、丸亀港蓬萊町防波堤灯台付近に向けて針路を約138°に転じ、08時42分ごろ丸亀港の港界を通過した。

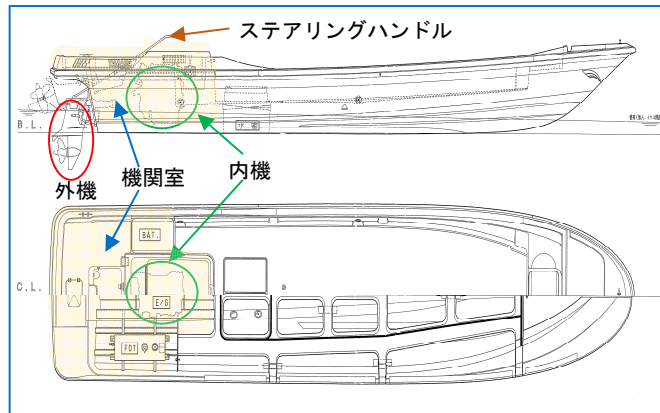
図1 一般配置構造図

船長は、08時46分ごろ右舵を取ったところ、ガシツという異音を聞き、ほぼ同時にドライブユニット（以下「外機」という。）が停止したので、流木と衝突したかもしれないと思い、チルトアップして外機を見たが異常を認めなかった。（図1参照）

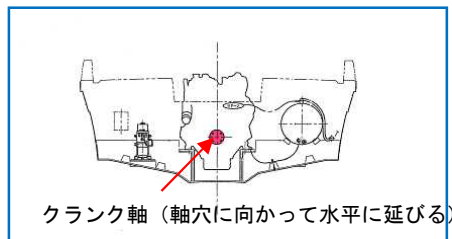
図2 船尾断面図

船長は、外機をチルトダウンして機関室を覗いたところ、主機（以下「内機」という。）と外機をつなぐユニバーサルジョイント（以下「自在継手」という。）が船内側に抜け、開口した船尾外板中央部の軸穴から浸水しているのを認めた。（図2参照）

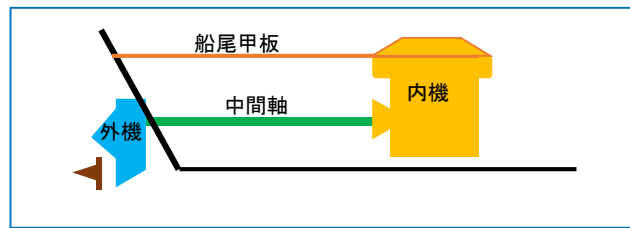
図3 ジャックシャフト方式略図

本船は、外機と内機を離して中間軸でつないだ方式（ジャックシャフト方式）の船内外機を推進装置として装備しており、外機をチルト

アップしてプロペラに絡んだ漁具や浮流物を容易に外せるほか、船尾甲板が広く、揚網等の作業に適している利点があった。(図3参照)

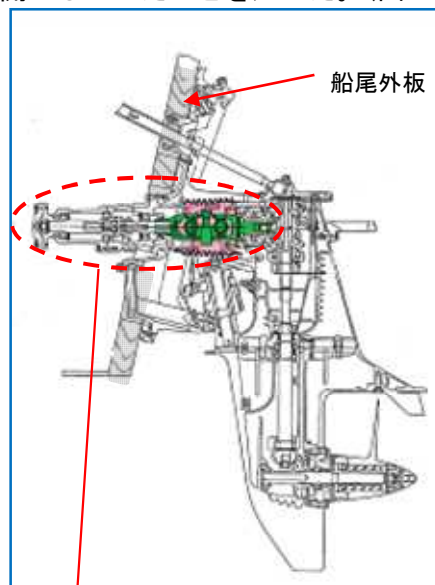
図4 外機構造図①

船長は、引き揚げた本船の状況から、自在継手が、腐蝕して破断したのち、振れ回ってベアリング、シールと共に船内側に抜け、直径約15cm軸穴が開口していたことを知った。(図4及び図5参照)

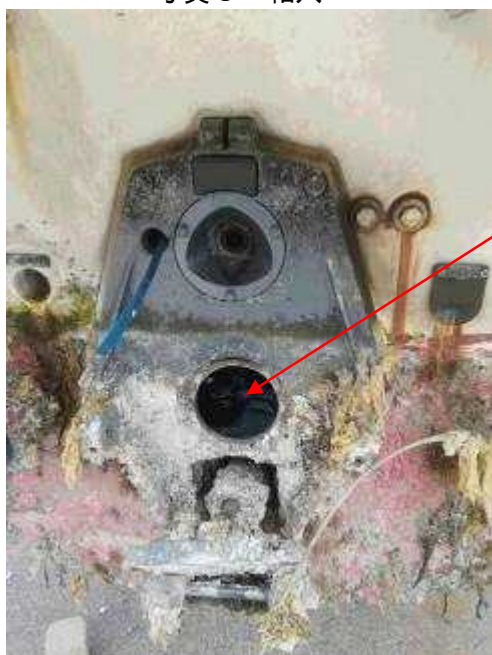
写真3 軸穴

<p>原因</p>	<p>本事故は、本船が丸亀港において南進中、船長が、ベローズ、バンド及び自在継手の点検を適切に行っていなかったため、腐蝕していた自在継手が破断して船内側に抜け、開口した船尾外板中央部の軸穴から浸水して沈没したものと考えられる。</p>
<p>再発防止策</p>	<p>今後の同種事故等の再発防止に役立つ事項として、次のことが考えられる。</p> <ul style="list-style-type: none"> ・ 船長は、船内外機船の自在継手が腐蝕すれば、船尾外板中央部の軸穴から浸水して短時間で沈没するおそれがあることを認識し、ベローズ、バンド及び自在継手の点検及び整備を適切に行うこと。

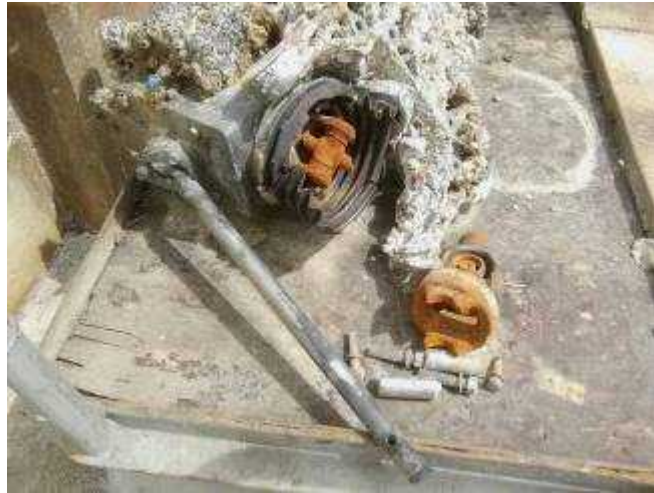
写真5 ベローズ及び自在継手①

自在継手は、材質が鋳鉄及び炭素鋼であり、水濡れしないよう、ベローズ（ゴム製蛇腹管）で覆われていた。

造船所及び製造者の各担当者によれば、自在継手は、ベローズ内に入った海水により腐蝕したと考えられるとのことであった。

船長及び造船所の担当者によれば、ベローズ内に海水が入ったのは、次のことによるものと考えられるとのことであった。

- ① 紫外線、海水等によりベローズが劣化しあるいは損傷していた。

<p>② 転針のために外機の向きを変えた際、船体に付着したかきなどに接触したベローズが損傷していた。</p> <p>③ ベローズ両端を巻き締めるホースクランプ（以下「バンド」という。）が緩んでいた。</p> <p>④ バンドを巻き締めていた箇所が劣化あるいは損傷し、ベローズと船体等の間に隙間が生じていた。</p> <p>ベローズ、バンド及び自在継手の点検については、製造者作成の定期点検一覧表に次のように示されていた。</p> <p>① ベローズ及びバンドは、300時間または3か月ごとに点検し、1年ごとに交換すること。</p> <p>② 自在継手は、300時間または3か月ごとに点検すること。</p> <p>船長は、これまで航海中に異音を聞いたことがなかったため、自在継手に腐蝕等の不具合が生じているとは思わなかった。</p> <p>船長は、平成29年7月に上架して造船所に内機の整備を依頼するなど、不具合を認めれば都度整備していたものの、自在継手については、3年以上点検していなかったため、少なくとも1年に1回は、自在継手の点検を整備業者に依頼すべきであると本事故後に思った。</p> <p>本船は、本事故当時、船尾船底部の喫水（外機を除外した艇体の喫水）が約0.4mで、軸穴が上部約3cmを残して水没していた。</p>
<p>分析</p> <p>乗組員等の関与</p> <p>船体・機関等の関与</p> <p>気象・海象等の関与</p> <p>判明した事項の解析</p>	<p>あり</p> <p>あり</p> <p>なし</p> <p>本船は、丸亀港において南進中、船長が、ベローズ、バンド及び自在継手の点検を適切に行っていなかったことから、腐蝕していた自在継手が破断して船内側に抜け、開口した船尾外板中央部の軸穴から浸水し、沈没したものと考えられる。</p> <p>船長は、これまで航海中に異音を聞いたことがなかったことから、ベローズ内に海水が入って自在継手が腐蝕する等の不具合が生じているとは思わなかったものと考えられる。</p> <p>ベローズ内に海水が入った要因として以下のことが考えられる。</p> <p>① 船体に付着したかきなどとの接触により損傷していたこと</p> <p>② ベローズ両端を巻き締めていたバンドが緩んでいたこと</p> <p>③ バンドを巻き締めていた箇所の劣化や損傷により隙間が生じていたこと</p> <p>船長は、本船が短時間で浸水して沈没する状況下、救命胴衣を着用していたことから救助され、被害を軽減させることができたものと考えられる。</p>
