事務連絡
令和5年11月29日

下水道工事における安全対策の徹底（その2）について （令和5年11月22日高知県高知市発注の工事に伴う死亡事故）

下水道工事における岩塊崩落事故 (R5.11.22 高知県高知市)

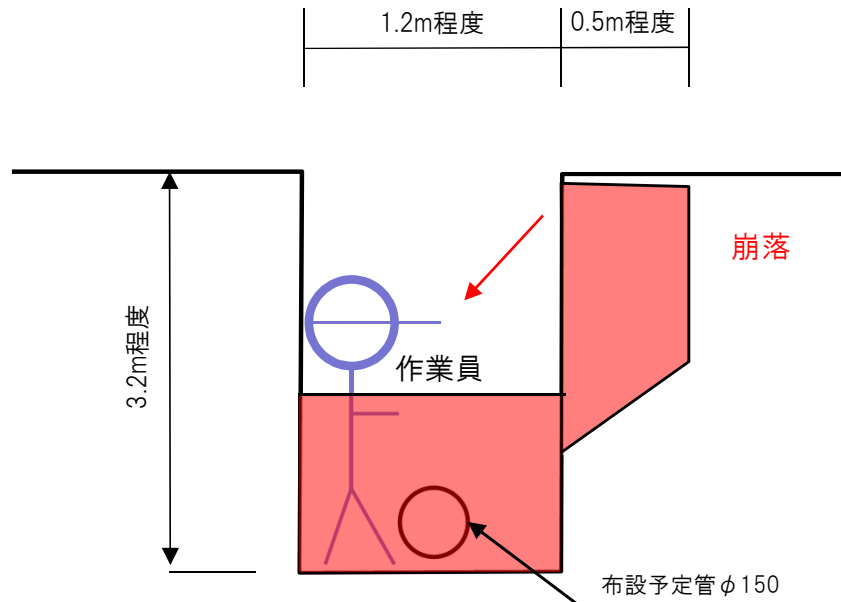
【状況図】

- 事故内容： 開削工法による下水道管の新設工事において、路盤下から岩盤層が確認され、軽量鋼矢板の先行設置が困難であったことから、重機で岩をはつりながら、掘削底面（掘削深約3.2m）まで掘削した。その後、軽量鋼矢板を設置するため、作業員が電動工具で掘削底面の整形作業をしていたところ、側面の岩塊が崩落し、作業員が胸から腰付近まで埋まった。
別の作業員により救助され、救急搬送されたが、死亡が確認された。

発注者におかれましては、下水道工事や維持管理作業の安全管理について、改めて関係者への注意喚起を徹底するなど、事故の未然防止に努めていただくようお願いいたします。

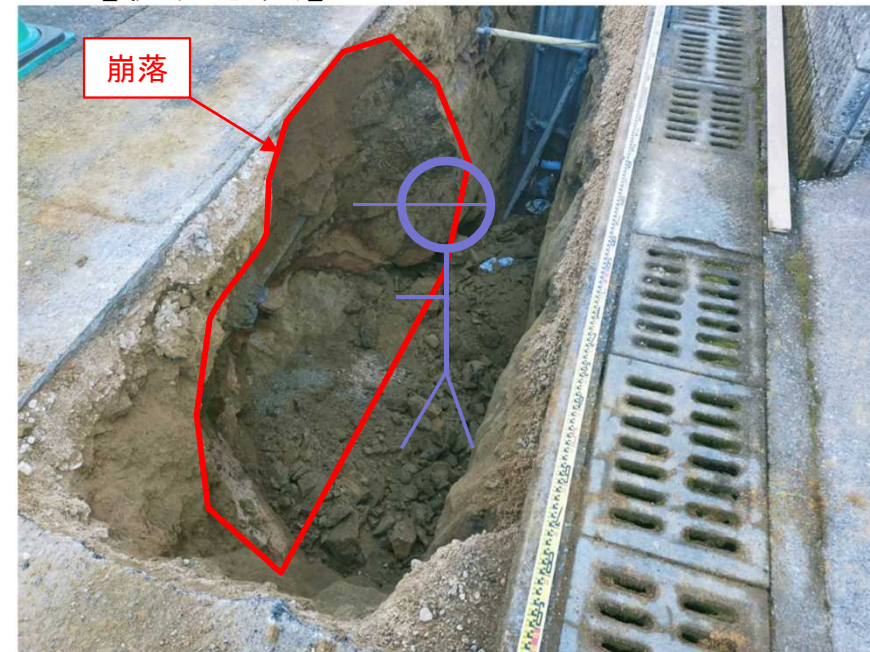
【状況写真】

側面の岩塊が崩落し、作業員が埋められた。
