事務連絡
令和6年3月14日

国土交通省水管理・国土保全局下水道部
下水道事業課事業マネジメント推進室課長補佐

下水道工事における安全対策の徹底（その3の2）について （令和6年1月10日福岡県北九州市発注工事に伴う死亡事故）

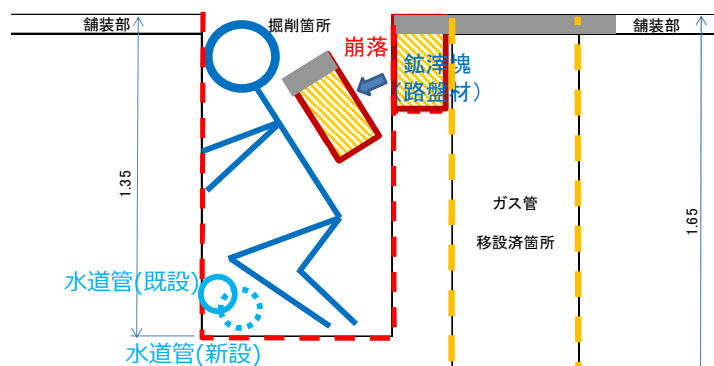
【状況図】 (横から見た状況図)

側溝新設に伴う水道管の切り替えを行うため、元請け業者がバックホウにより掘削作業を行った後、掘削箇所（深さ1.35m）に水道工事業業者（市委託）の作業員が入り、かがんで検測していたところ、側壁の鈹滓が剥がれ落下。

作業員は、鈹滓塊の下敷きとなり死亡した。

先行して隣接するガス管の移設工事を行っており、土砂が崩落しやすい状況であったにもかかわらず、掘削深が1.5m未満であるため、土留の設置を行わず作業を行ったこと。

- ・ 土砂の崩落の危険性がある箇所については、掘削深1.5m未満であっても、土留の設置、または崩壊の恐れがある土砂の撤去を行う。
- ・ 施工業者が混在する場合は、安全責任体制を明確にする。
- ・ 安全責任者は常駐し、安全施工および周囲の安全状況の監視を行う。
- ・ 土留不要と判断した場合でも、不測の事態に備えて、土留材料の準備を行う。

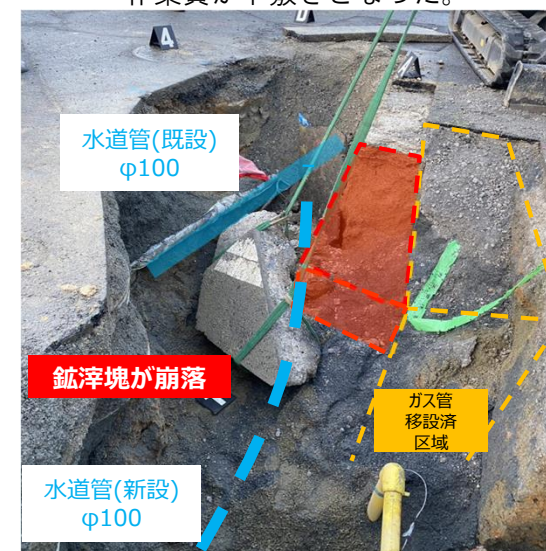
【状況写真】

側面の鈹滓塊等が崩落し、作業員が下敷きとなった。
