## 改善箇所説明図

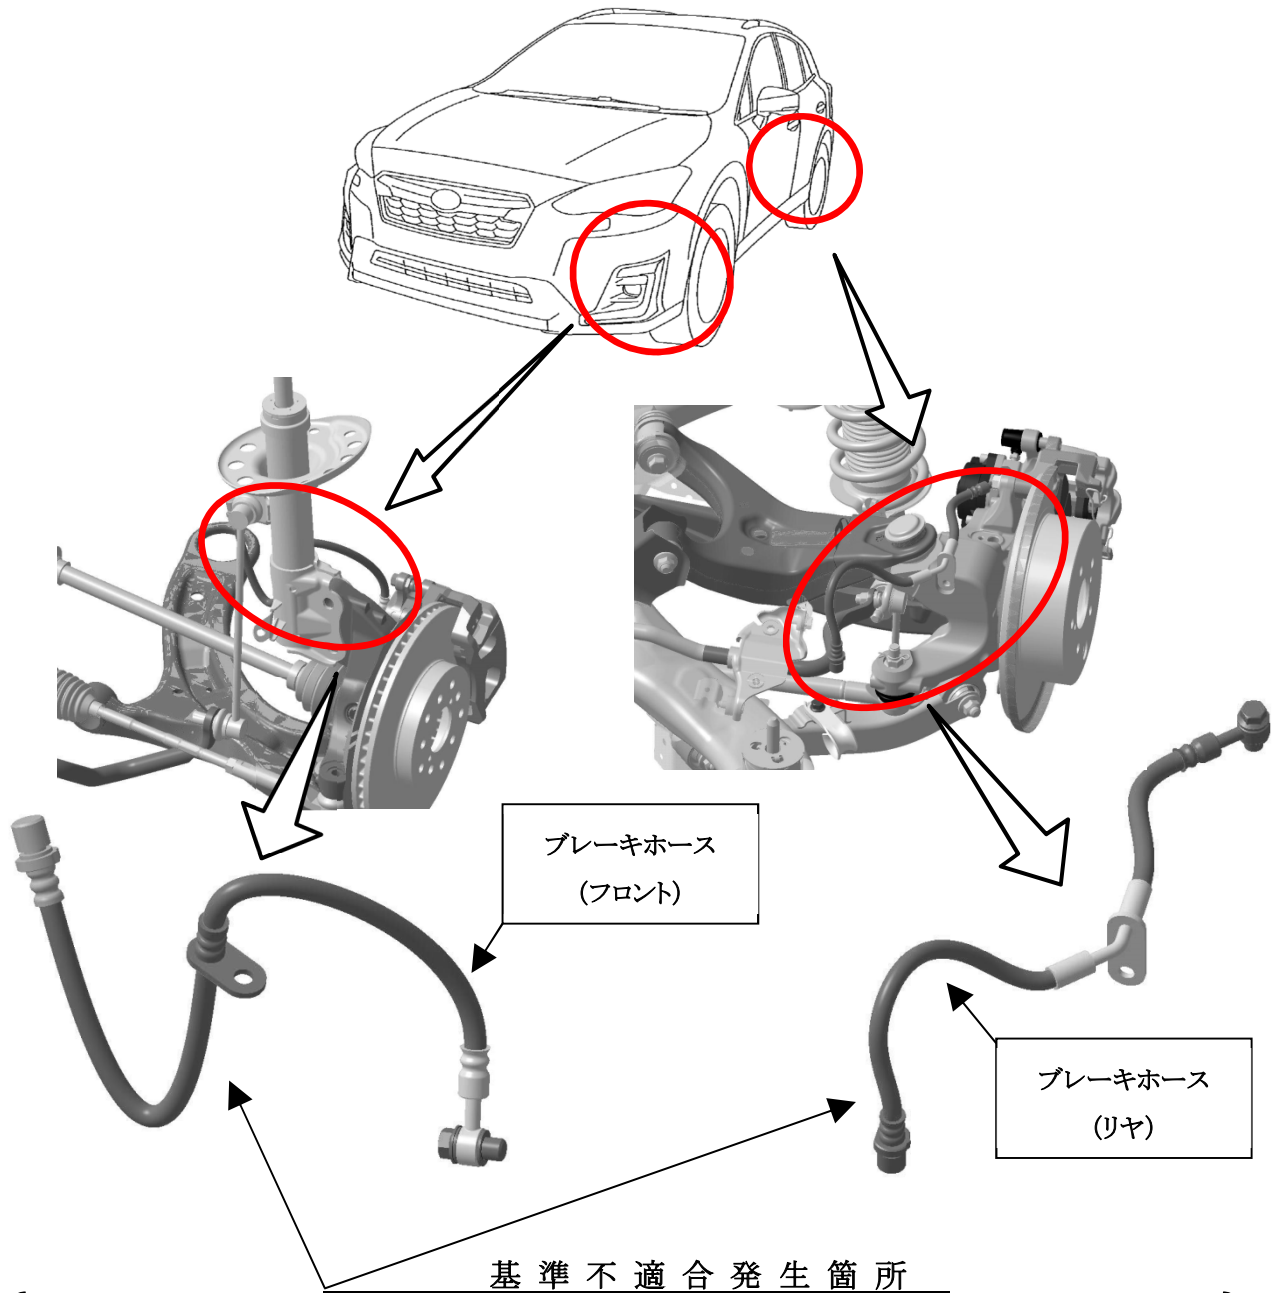
ブレーキホースにおいて、ブレーキ圧に対する耐久性評価が不十分なため、ホース接続金具加締め部のシール性が不足しているものがある。そのため、ブレーキフルードがホース外層と内層の間に浸潤し、ブレーキホースが膨らむおそれがある。

全車両、ブレーキホースを対策品に交換する。
