## 改善箇所説明図

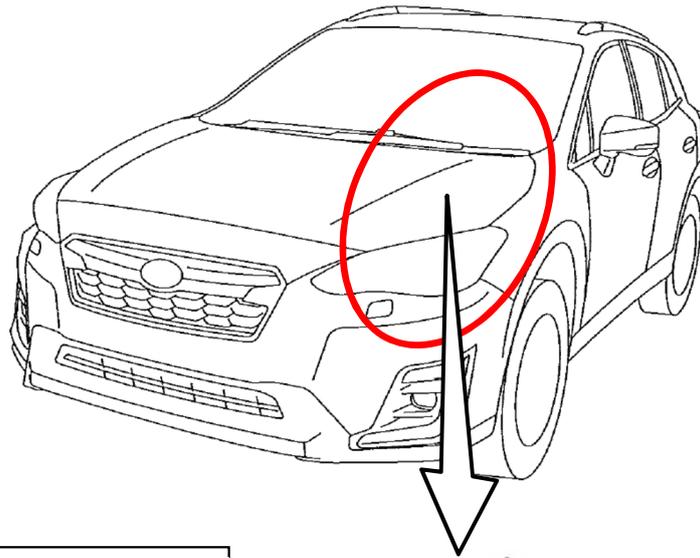
エンジンコントロールユニット

エンジンコントロールユニットの制御プログラムにおいて、エンジンが停止する際の制御が不適切なため、イグニッションコイルへ必要以上に通電することがある。そのため、イグニッションコイルの内部温度が上昇し回路がショート、ヒューズ切れを起こし、最悪の場合、走行中エンジンが停止するおそれがある。

全車両、イグニッションコイルを点検しエンジンコントロールユニットの制御プログラムを対策プログラムに書き換える。イグニッションコイルに損傷がある場合は、イグニッションコイルを新品に交換する。
