改善箇所説明図

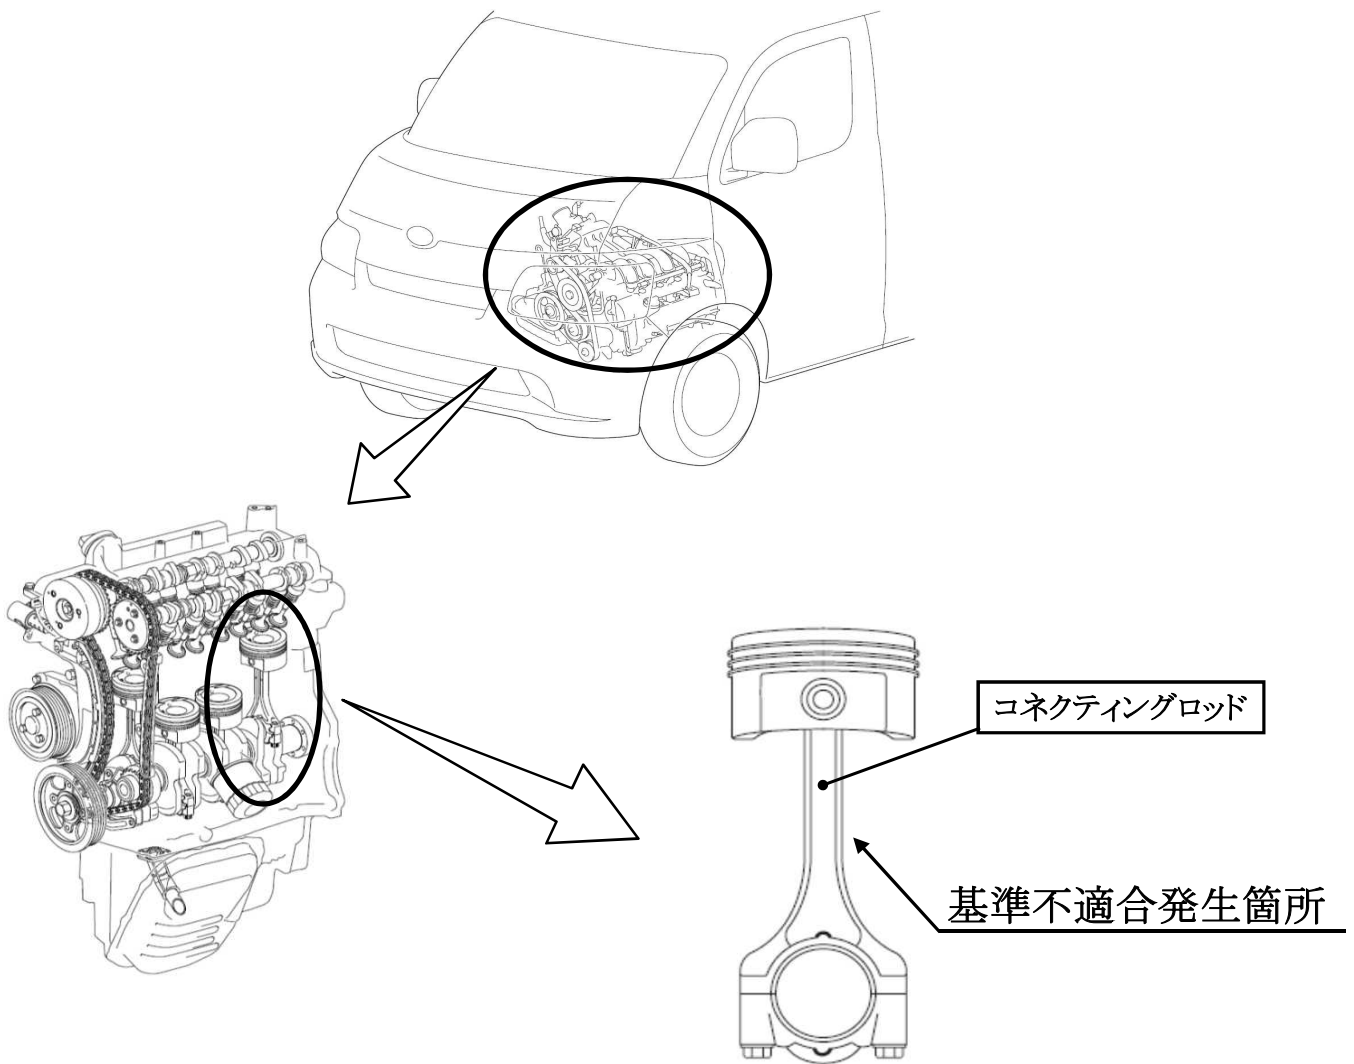
注: は交換する部品を示す。

エンジンのコネクティングロッドにおいて、製造条件の管理が不適切なため、内部に傷が発生しているものがある。そのため、最悪の場合、高負荷環境下でコネクティングロッドが破損して、走行不能に至るおそれがある。

全車両、コネクティングロッドを良品に交換する。

車台番号打刻末尾の右側に黄色ペイントを塗布する。
