改善箇所説明図

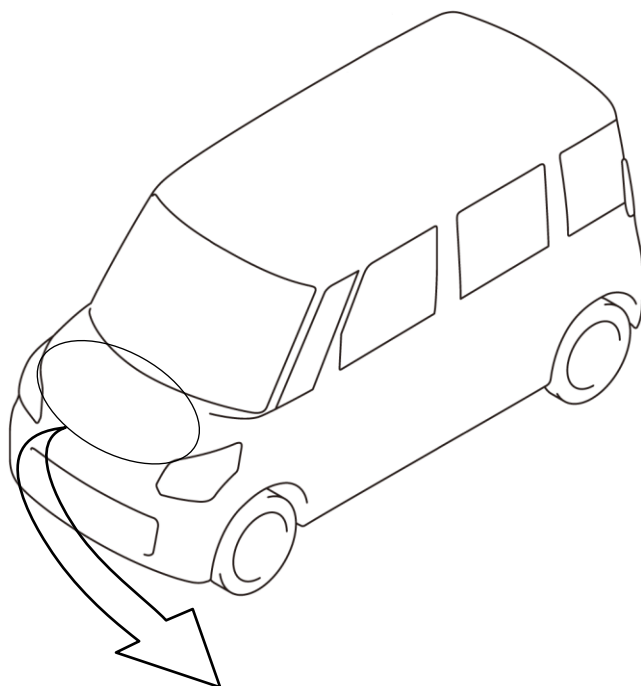
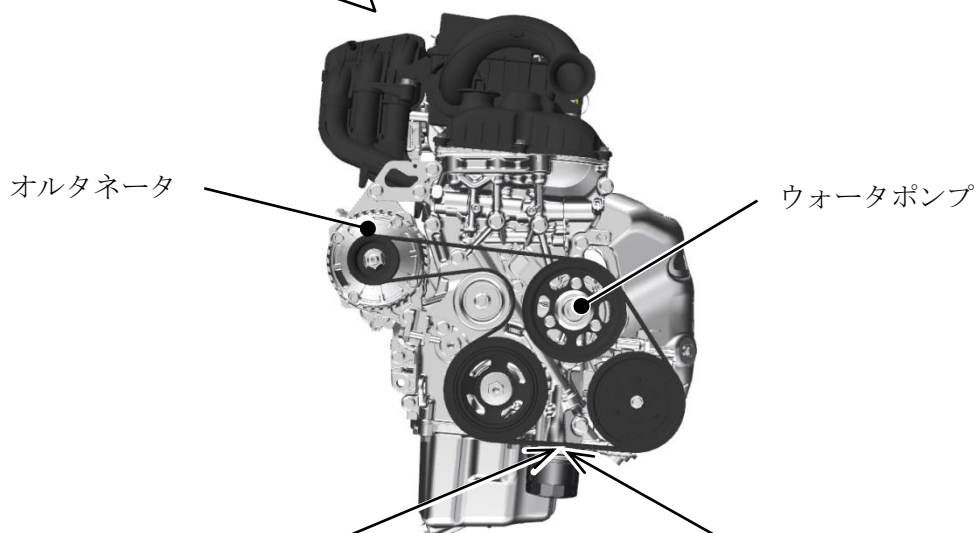
エンジン補機ベルト

エンジン補機ベルトの構造が不適切なため、当該ベルトの耐久性が不足しているものがある。そのため、ベルトの共振により当該ベルトが破断し、オルタネータやウォーターポンプが停止して警告灯が点灯し、最悪の場合、走行中にエンジンが停止して再始動できなくなるおそれがある。

全車両、エンジン補機ベルトを対策品に交換する。

識別：ID プレートに白色のシールを貼付する。
