改善箇所説明図

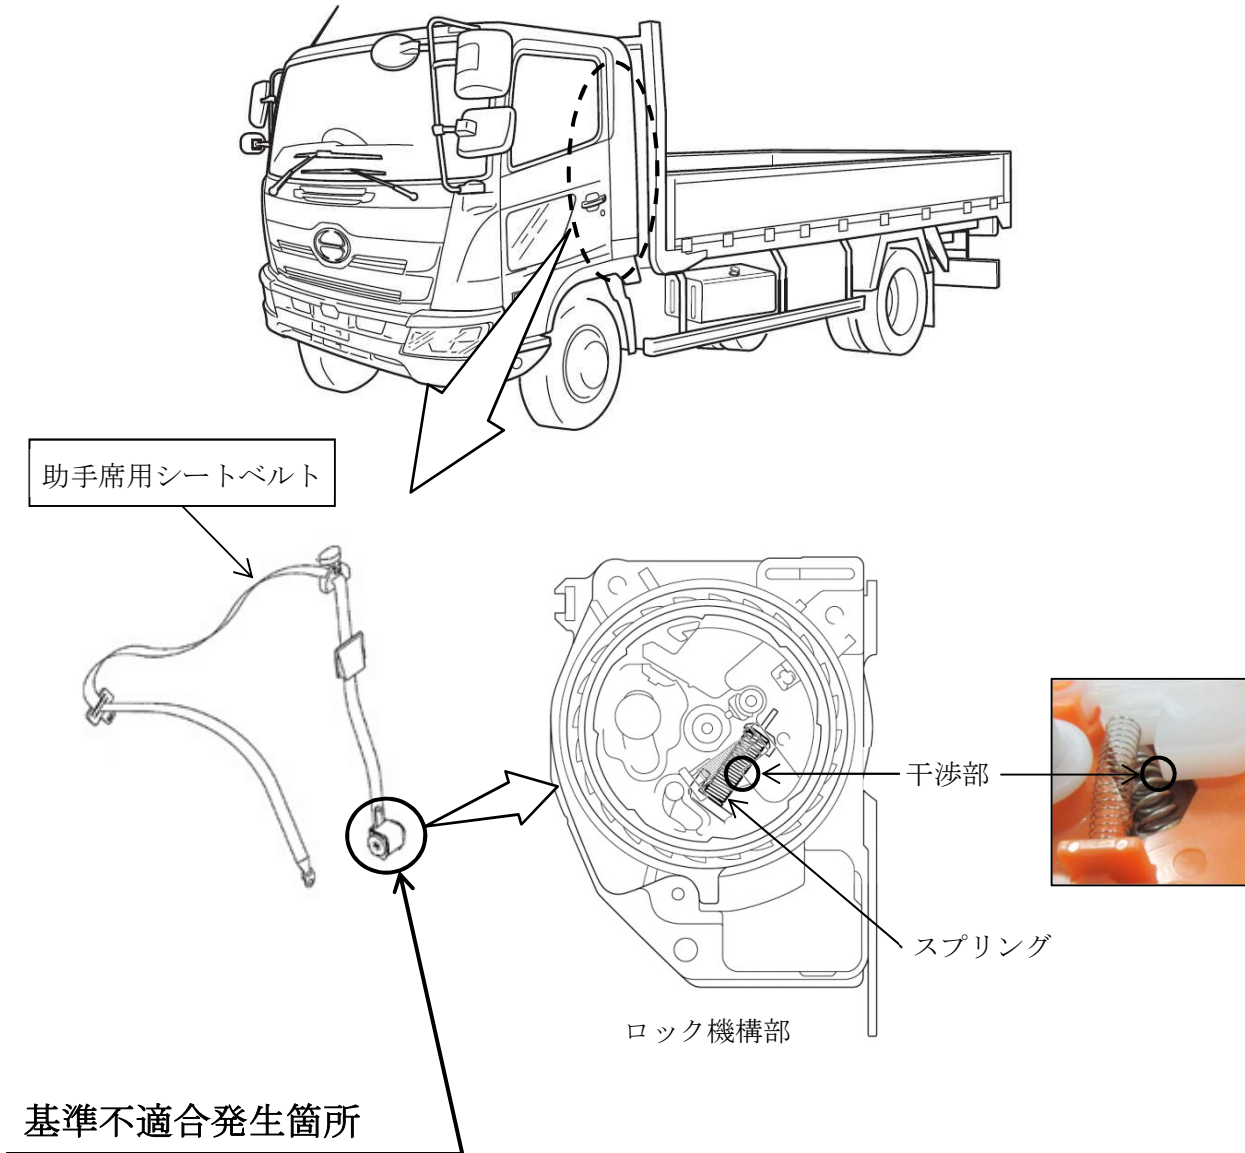
注： は点検、交換する部品を示す。

助手席用シートベルトにおいて、組付設備の調整が不適切なため、ロック機構部のスプリングが屈曲して組付けられたものがある。そのため、最悪の場合、当該スプリングが構成部品と干渉し、シートベルトが素早く引き出された際にロックしないおそれがある。

全車両、当該ベルトの製造番号を点検し、該当する場合は助手席用シートベルトを良品と交換する。

識別：改善済車両にはネームプレートに黄色ペイントを塗布する。
