## 改善箇所説明図①

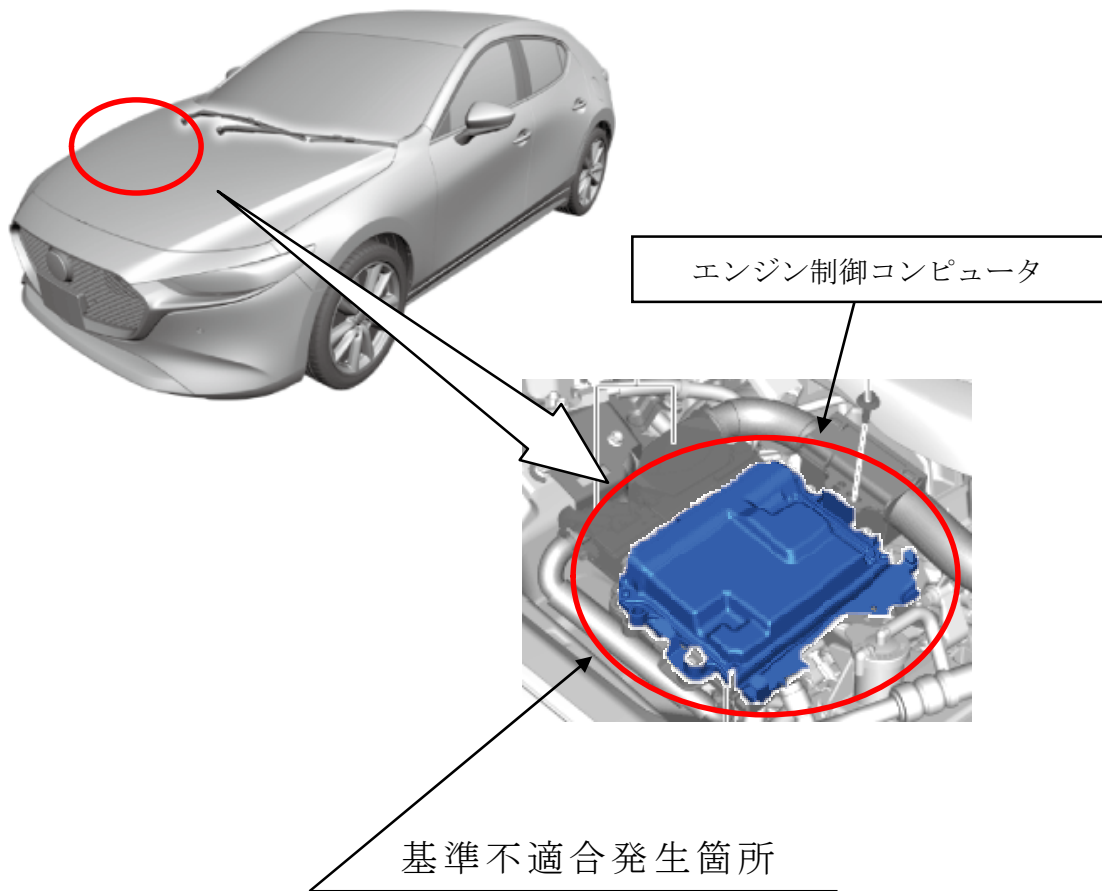
エンジン制御コンピュータにおいて、燃料噴射制御プログラムが不適切なため、燃焼室に大量の燃料蒸発ガスが流れ込んだ際に、インジェクタによる燃料噴射量を正しく制御できないことがある。そのため、燃焼に必要な燃料噴射量が不足し、最悪の場合、低車速時にエンストするおそれがある。

注)  は、対策プログラムに修正する部品を示す。

全車両、エンジン制御コンピュータの燃料噴射制御プログラムを対策プログラムに修正する。

識別：左リア・ドア・アッパ・ヒンジ取付けボルト（下側）の頭に黄ペンを塗布する。
