## 改善箇所説明図

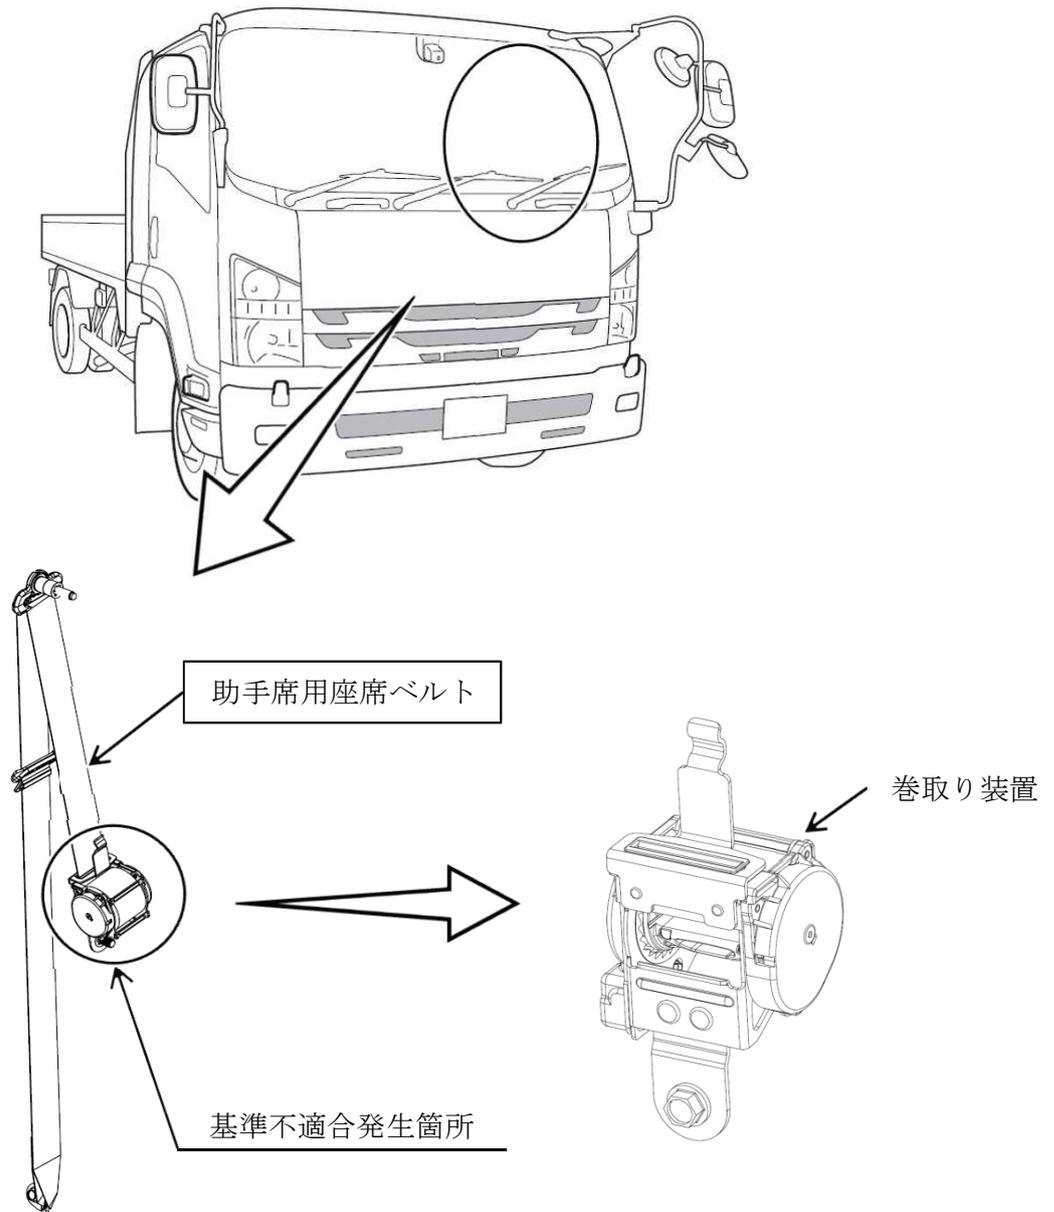
トラックの助手席用座席ベルトにおいて、組み付け設備の調整が不適切なため、巻取り装置ロック機構部のスプリングが屈曲して組み付けられたものがある。そのため、当該スプリングが構成部品と干渉し、座席ベルトが素早く引き出された際にロックしないおそれがある。

全車両、助手席用座席ベルトの製造番号を点検し、該当する場合は座席ベルトを良品に交換する。

識別：助手席用座席ベルト下側取り付けボルトに黄色ペイントを塗布する。
