改善箇所説明図

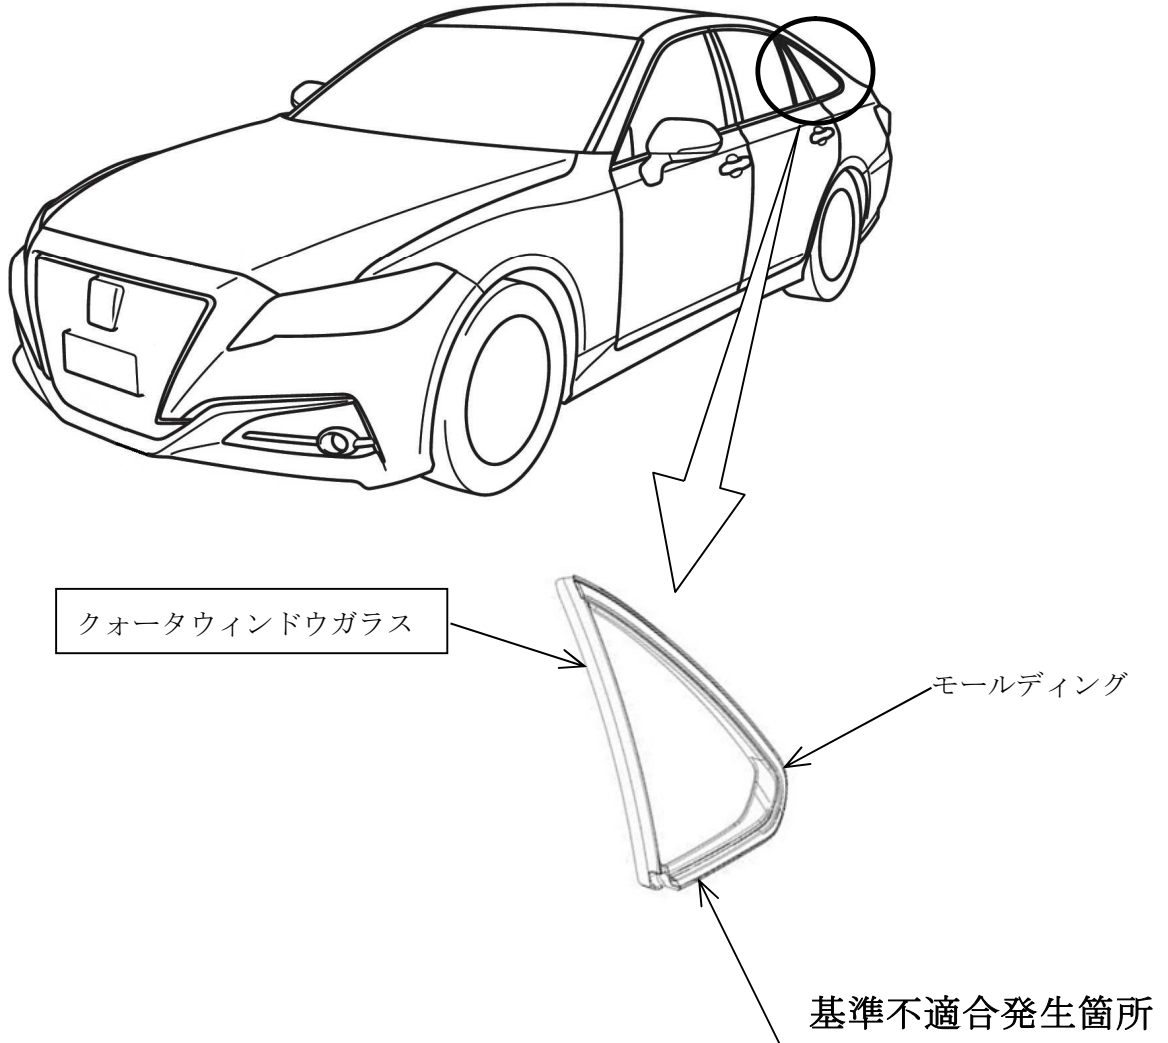
注：□ は交換部品を示す。

後席ドア後部のクォータウィンドウガラスのモールディングにおいて、ガラスに接着するための下塗り剤(プライマー)の選定が不適切なため、温度変化の繰返しにより、モールディングに応力が生じて接着部が剥がれることがある。そのため、浮きや異音が発生し、最悪の場合、モールディングが脱落するおそれがある。

全車両、モールディング接着のための下塗り剤を対策品に変更したクォータウィンドウガラスと交換する。

識別：改善済車両には車台番号打刻の末尾右に黄色ペイントを塗布する。
