改善箇所説明図

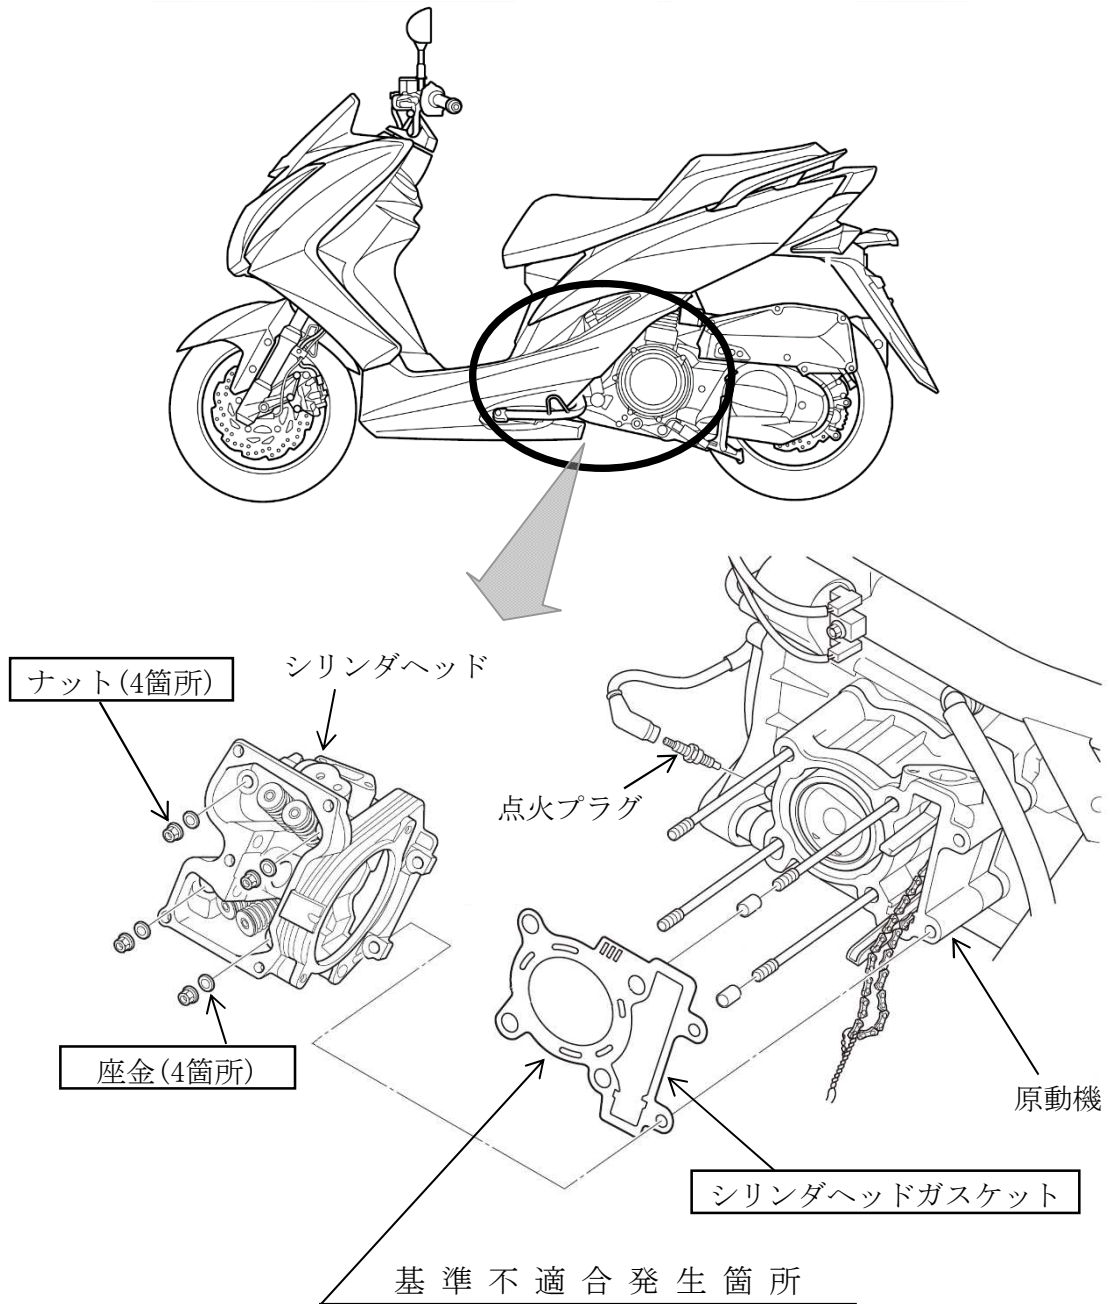
原動機において、シリンダヘッドを締付けるナットの加工が不適切なため、ねじ山が潰れているものがある。そのため、シリンダヘッドの締付け力が不足し、高速走行等の高負荷時にシリンダヘッドガスケットの気密性が損なわれ、冷却水が燃焼室内に浸入して点火プラグが濡れ、最悪の場合、エンストしたり、始動できなくなるおそれがある。

改善の内容：全車両、当該ナットを良品に、座金を対策品に、またシリンダヘッドガスケットを新品に交換し適切に締付ける。

識別：メインスタンド右側の車体取り付け部付近に白ペイントを塗布する。
