改善箇所説明図

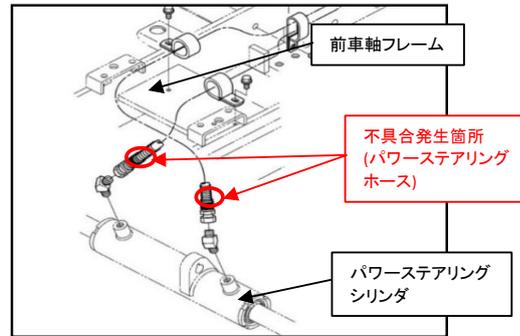
図2. パワーステアリングホース配策図

農耕トラクタにおいて、パワーステアリングホースの組付け指示が不適切なため、パワーステアリングホースが前車軸フレームに干渉するものがある。そのため、そのままの状態で使用を続けると、パワーステアリングホースが前車軸フレームに擦れて穴が開き、油が漏れるおそれがある。

全車両、パワーステアリングホースと前車軸フレームが干渉しない状態に組み付け直す。また、パワーステアリングホースが損傷しているものは当該ホースを新品に交換する。
