改善箇所説明図

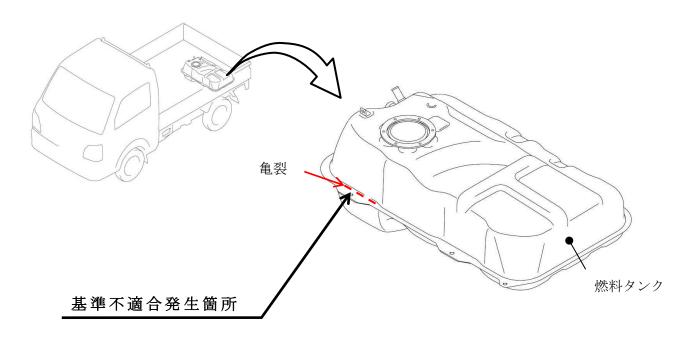
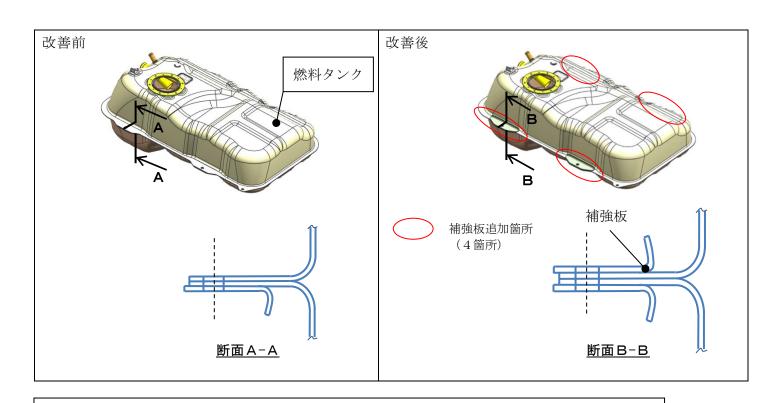
燃料タンクにおいて、車体への取付部位の強度が不足しているため、走行中の振動により 当該取付部位付近に亀裂が発生するものがある。そのため、そのまま使用を続けると、亀裂 が進行し燃料がにじみ出ることがあり、最悪の場合、滴下するおそれがある。

全車両、燃料タンクを対策品に交換する。

識別:IDプレートに桃色のシールを貼付する。
