改善箇所説明図

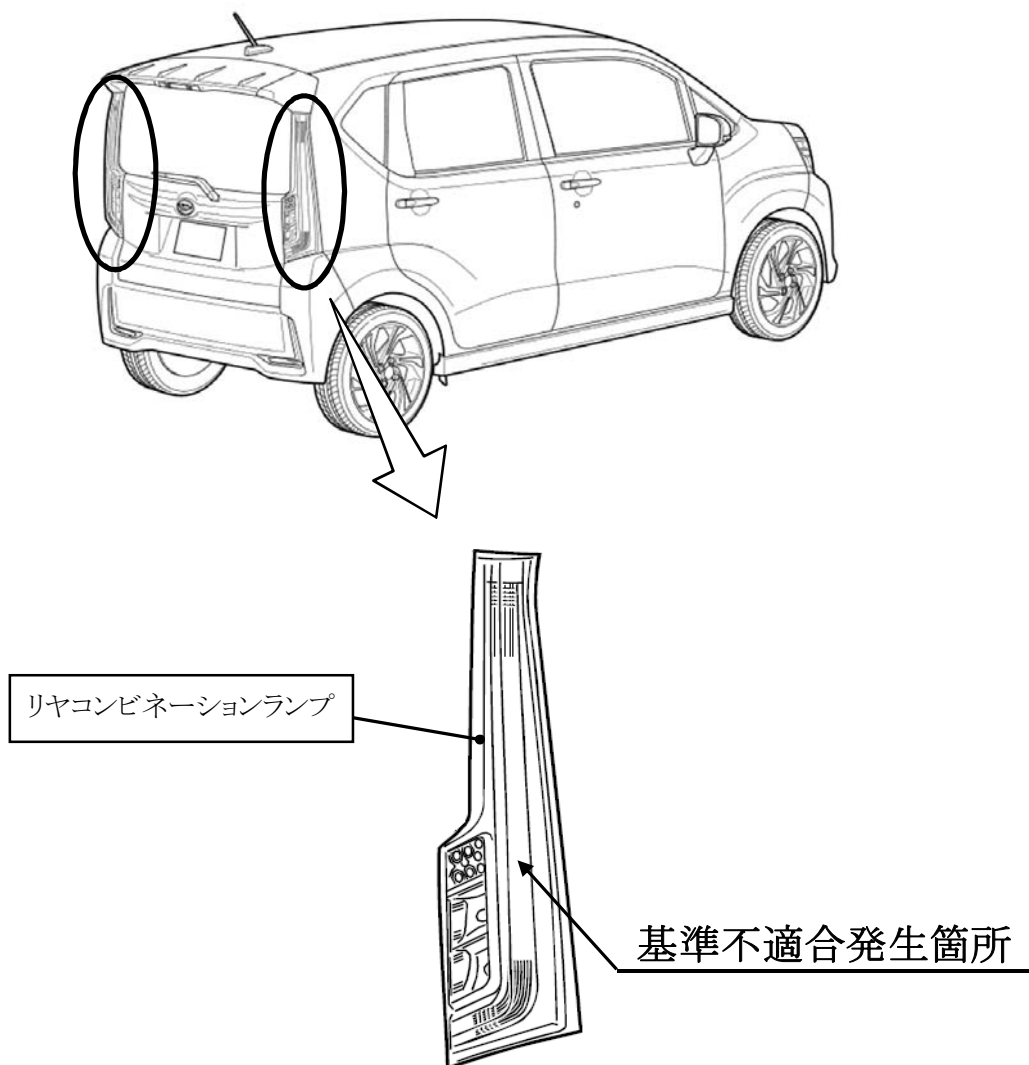
注: は交換部品を示す。

リアコンビネーションランプにおいて、構成部品の生産管理が不適切なため、樹脂部品の密度が不足しているものがある。そのため、そのままの状態で使用を続けると、当該部品が熱収縮し、最悪の場合、LED素子が周辺部品との干渉によって破損し、制動灯及び尾灯が点灯しなくなるおそれがある。

全車両、リアコンビネーションランプを良品と交換する。
