改善箇所説明図

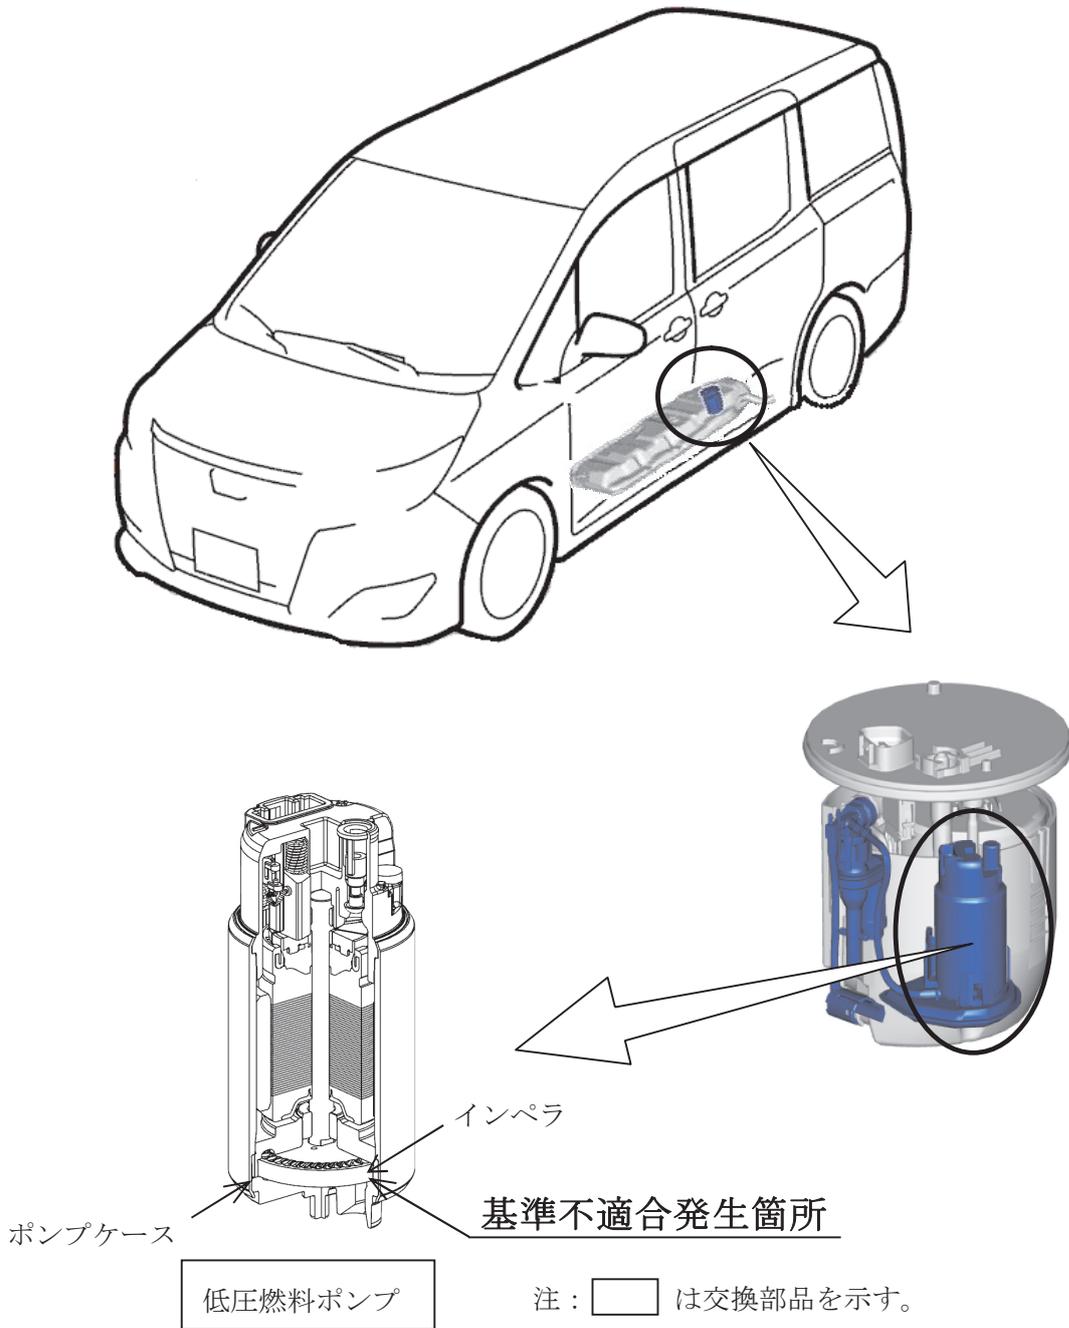
低圧燃料ポンプのインペラ（樹脂製羽根車）において、成形条件が不適切なため、樹脂密度が低くなって、燃料により膨潤して変形することがある。そのため、インペラがポンプケースと接触して燃料ポンプが作動不良となり、最悪の場合、走行中エンストに至るおそれがある。

全車両、低圧燃料ポンプを対策品と交換する。

識別：改善済車両には車台番号打刻ハイフン後一桁目の下部に黄色ペイントを塗布する。
