改善箇所説明図

助手席アシストグリップ

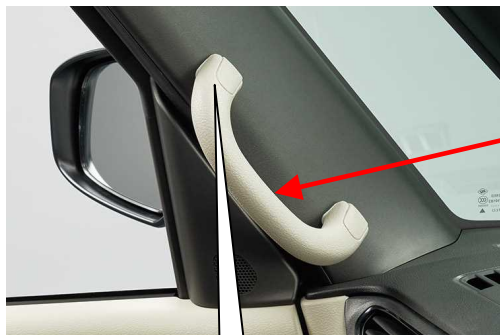
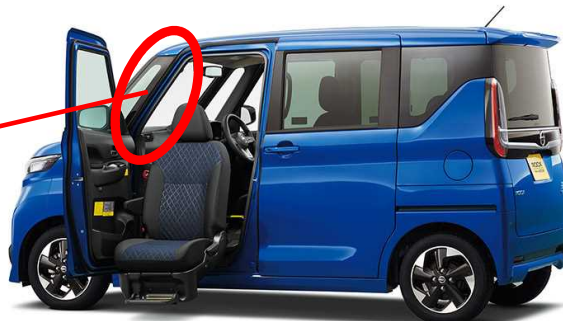
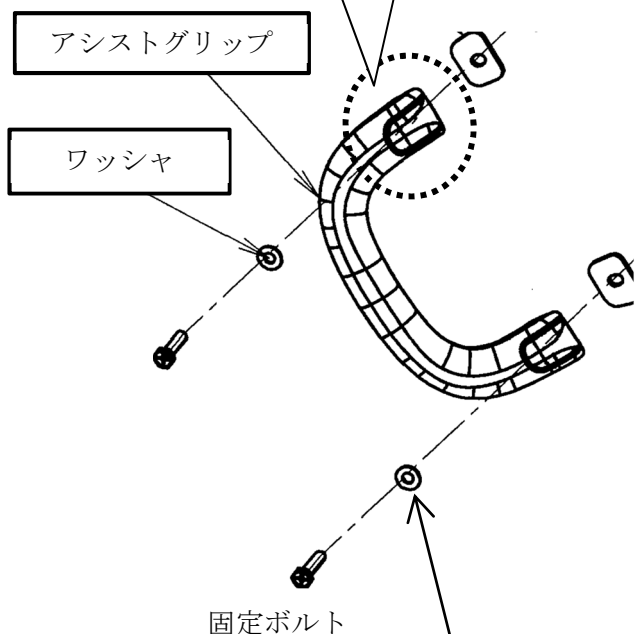
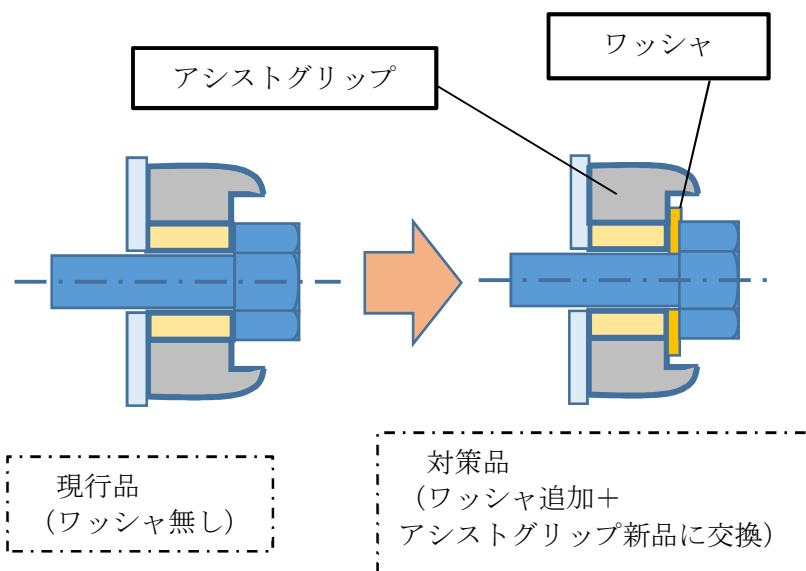
助手席アシストグリップ組み付け部

不具合発生箇所

助手席アシストグリップにおいて、作業指示が不適切なため、組み付け時に固定用のワッシャが組み付けられていないものがある。そのため、乗降時に繰り返し使用すると、当該アシストグリップが破損し最悪の場合、アシストグリップが外れ、転倒するおそれがある。

全車両、アシストグリップを新品に交換し、ワッシャを追加して組み付ける。

識別：銀色のシールをモデルナンバープレートの右横に貼り付ける。
