改善箇所説明図

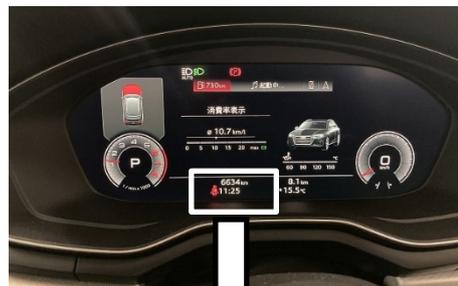
ダッシュパネルインサート

シートベルト警告灯

基準不適合発生箇所

ダッシュパネルインサートにおいて、コントロールユニットのプログラムが不適切なため、シートベルト非着用時、シートベルト警告灯が1回あるいは短時間のみしか点灯せず、警告音も1回しか鳴らないおそれがある。

全車両、ダッシュパネルインサートのコントロールユニットのプログラムを対策プログラムに書き換える。
