改善箇所説明図

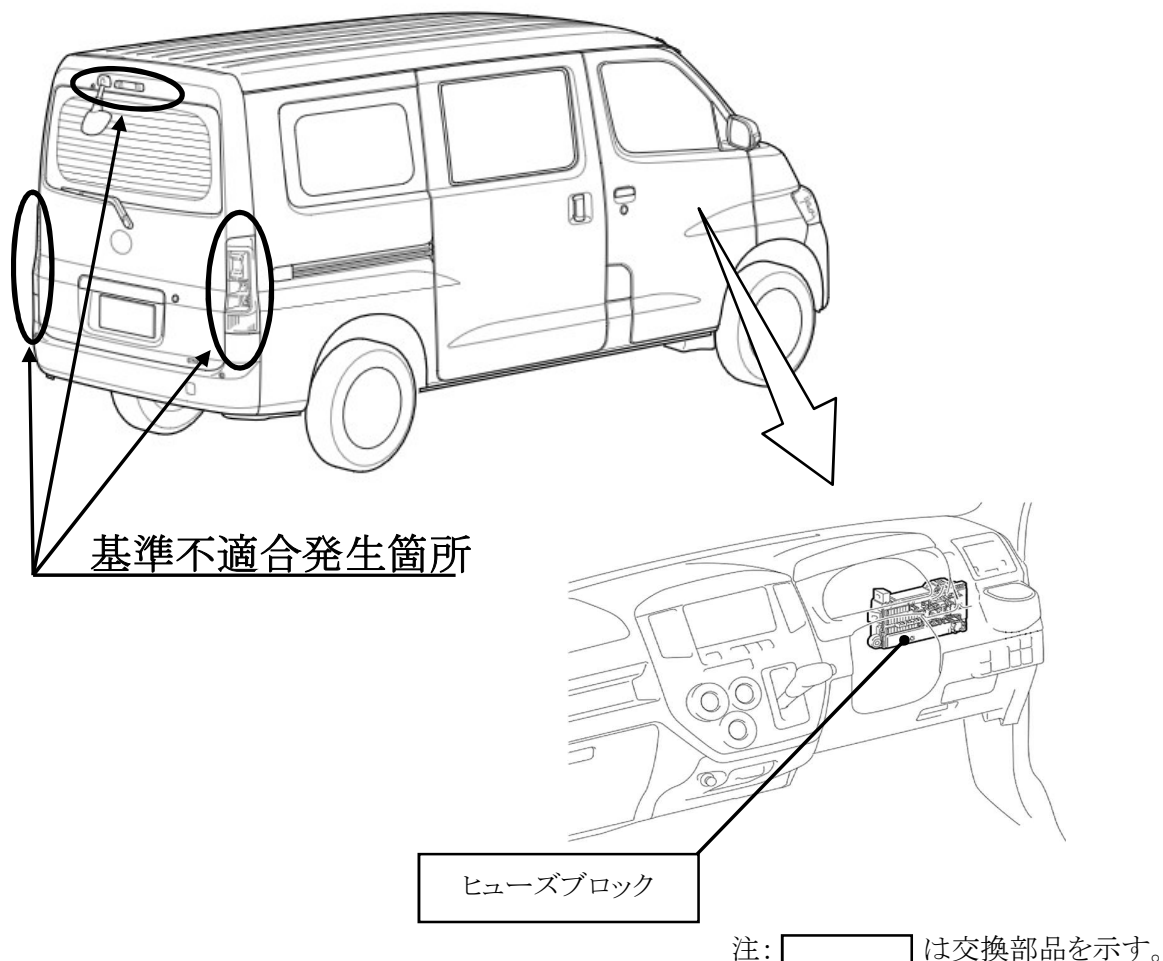
寒冷地仕様車のヒューズブロック内にあるボデー統合制御コンピュータにおいて、制動灯を制御する回路の設計が不適切なため、ワイパー作動時のノイズによってヒューズブロックに過電流が流れて内部素子が破損するものがある。そのため、そのままの状態で使用を続けると、最悪の場合、制動灯が点灯しなくなるおそれがある。

全車両、ヒューズブロックの部品番号を確認し、該当するものはボデー統合制御コンピュータを対策品に変更したヒューズブロックと交換する。

ボンネットフード内車台番号1桁目の下側に黄色ペイントを塗布する。
