# 改善箇所説明図

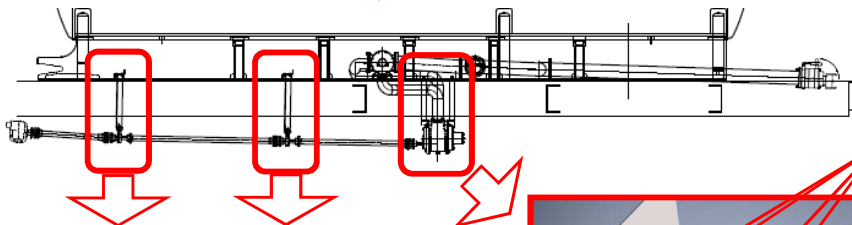
タンク下部フレーム内詳細

対象部位  
ポンプブラケット

対象部位  
センタベアリング  
センタベアリングブラケット

アルミタンクローリーの積荷排出用ポンプにおいて、設計時の剛性検討が不十分のため、当該ポンプを取り付けているブラケット、及びポンプの駆動軸同士を連結するセンタベアリングのブラケットの剛性が不足している。このため、そのままの状態で使用を続けるとポンプもしくは駆動軸が脱落するおそれがある。
