## 改善箇所説明図

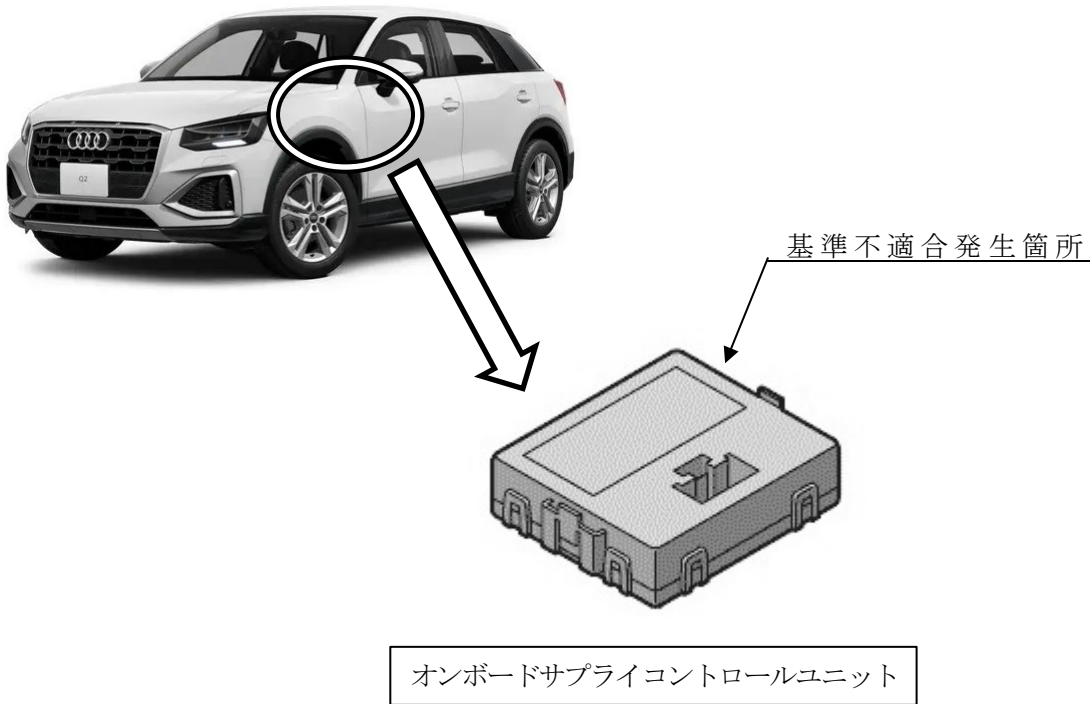
注：  は、プログラムを書き換える部品を示す。

オンボードサプライコントロールユニットにおいて、ソフトウェア設計時の検証が不十分であったためプログラムに不備がある。そのため、運転者のみが搭乗し且つラゲッジルームに重量のある荷物を満載している場合、ヘッドライトの高さが正しく調整できないおそれがある。

全車両、当該コントロールユニットのプログラムを対策プログラムに書き換える。

識別：「94R2」と記入したキャンペーンステッカーを車両に貼付する。
