改善箇所説明図

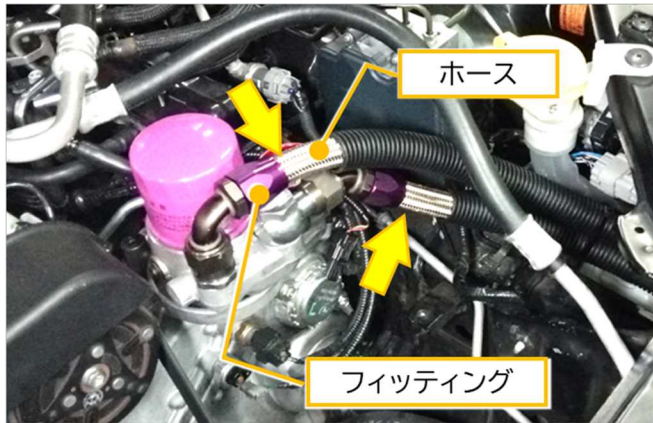
オイルクーラーキット内の部品であるホースにおいて、部分的に素材のゴムの硬度が低い箇所があり、油圧がかかった際にフィッティング(接続部分)からホースが外れ、エンジンオイルが漏れ出すおそれがある。そのため、走行中にホースが外れ、漏れ出したエンジンオイルがエキゾーストマニホールド等の高温部分に触れると、最悪の場合、火災に至るおそれがある。

: エンジンルーム
矢印部分でホースが
抜けるおそれがある

ホース ASSY を良品に交換する。
識別: ホース ASSY にペイントによる
マーキングを付与する。

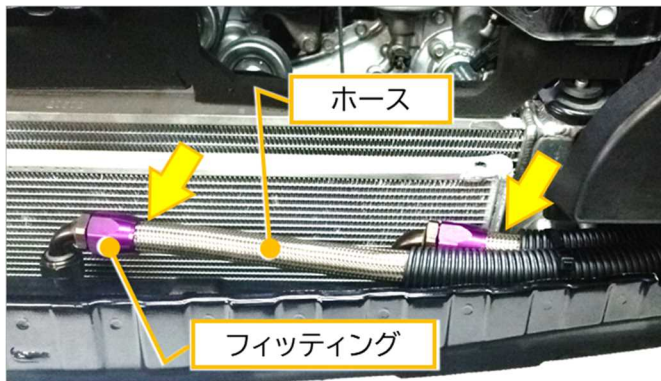
: バンパー内
矢印部分でホースが
抜けるおそれがある
