改善箇所説明図

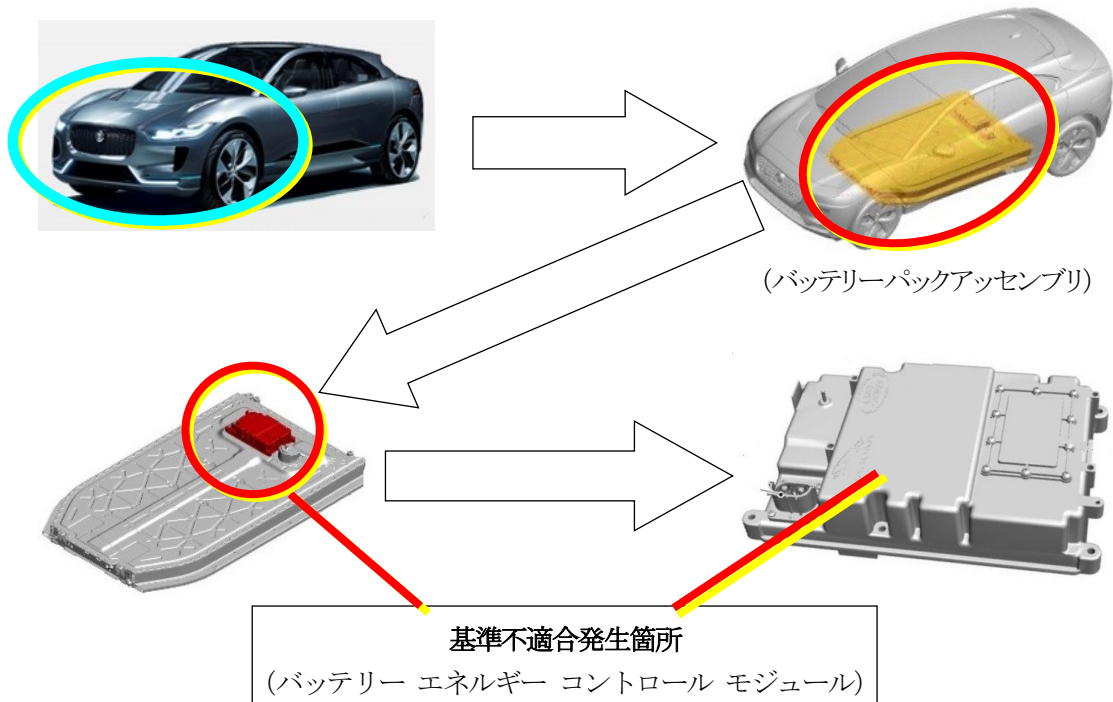
注： は、プログラム更新部分を示す。

基準不適合発生箇所

電動機の電源装置において、バッテリー エネルギー コントロール モジュールの制御プログラムが不適切なため、バッテリーパックアッセンブリの熱過負荷状態時に温度異常を監視できないことがある。そのため、警告灯が点灯し、最悪の場合、バッテリーパックアッセンブリ内のリチウムイオン電池より火災が発生するおそれがある。

全車両、バッテリー エネルギー コントロール モジュールの制御プログラムを書き換える。

なお、車両年式によって恒久対策用のソフトウェアの供給に時間を要する事から、①暫定対策用のソフトウェアに書き換え、準備が出来次第、②恒久対策用のソフトウェアに書き換える。

なお、改善のためのプログラムの書き換えは、下記のいずれかで行う：

- 1) 販売店に入庫して診断機により実施する。
- 2) 対象車両へ遠隔配信にて配信し、使用者自身でインストールしてもらう。

識別：作業完了車は、上記の作業方法により、以下のとおり識別する。

- 1) 助手席ドアのボディ側下部、ドアヒンジボルトに黒ペイントを塗布する。
- 2) 液晶モニターの設定画面で表示させることが出来るプログラムのバージョンが、4.0.0 以上であることにより識別する。
