改善箇所説明図

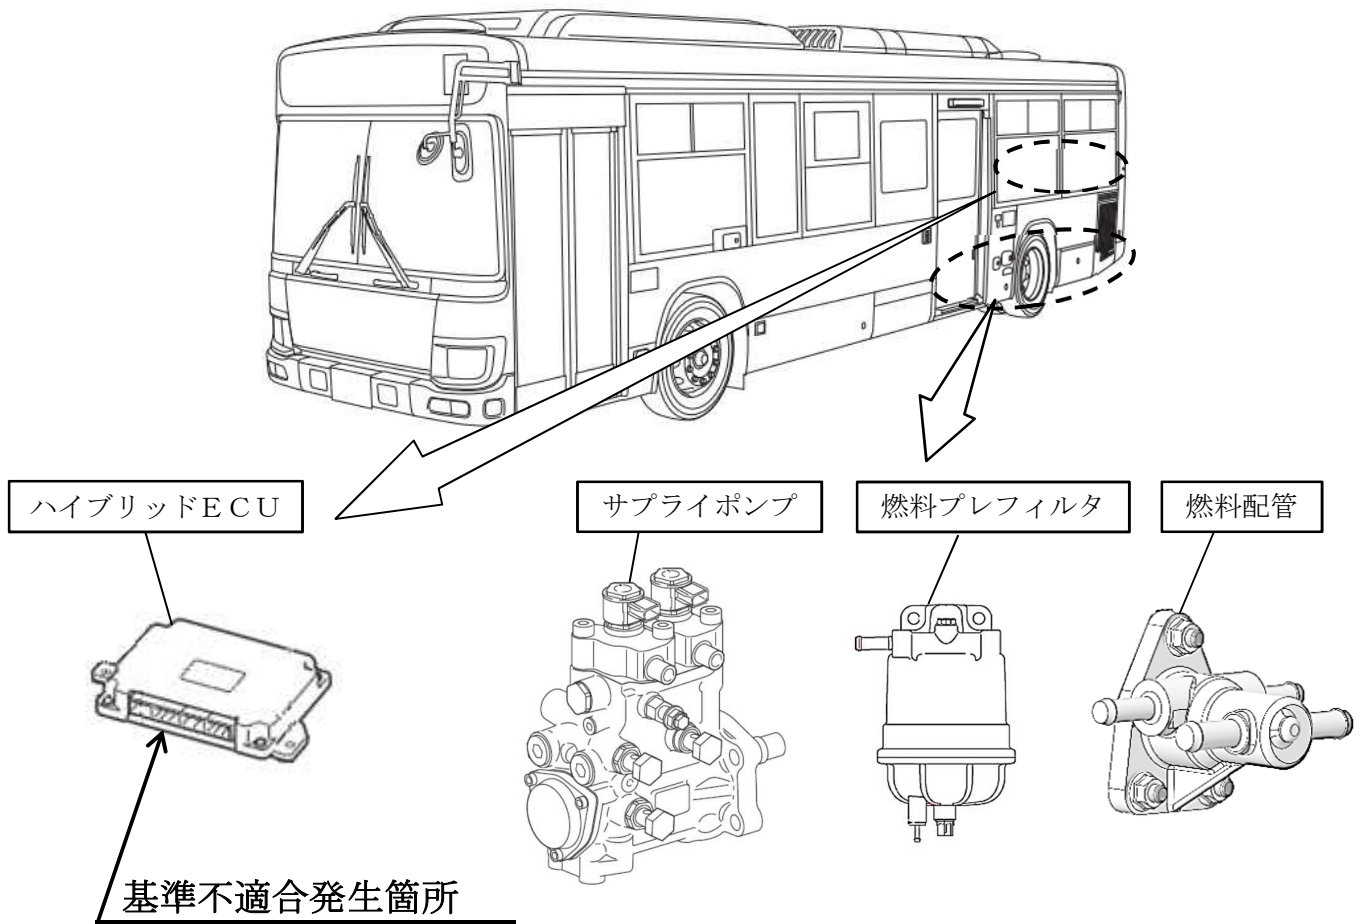
大型ハイブリッド路線バスにおいて、ハイブリッド制御プログラムが不適切なため、エンジン始動時にサプライポンプの摺動部が、燃料中の異物等により潤滑不良となり摩耗することがある。そのため、そのまま使用を続けるとポンプが破損し、走行できなくなるおそれがある。

全車両、ハイブリッドECU、サプライポンプ、燃料プレフィルタおよび燃料配管を対策品に交換する。
