改善箇所説明図

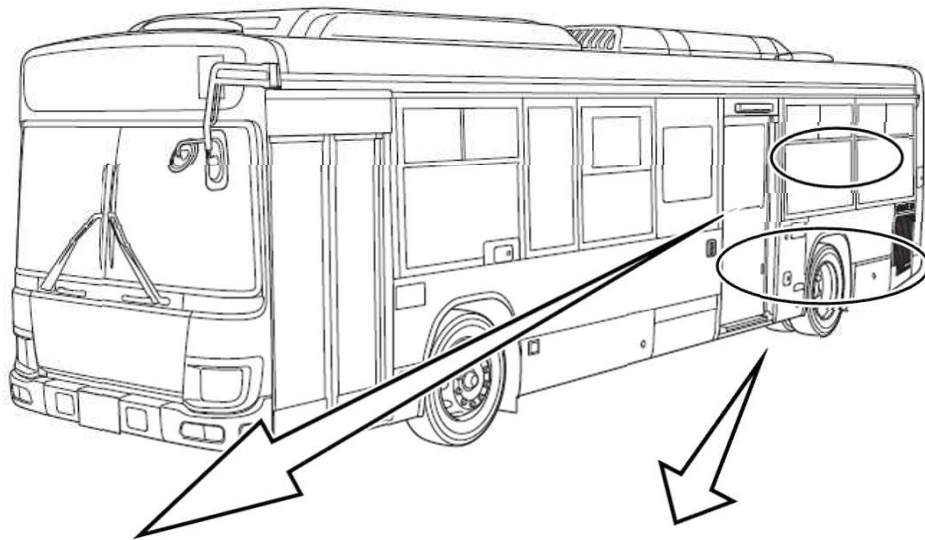
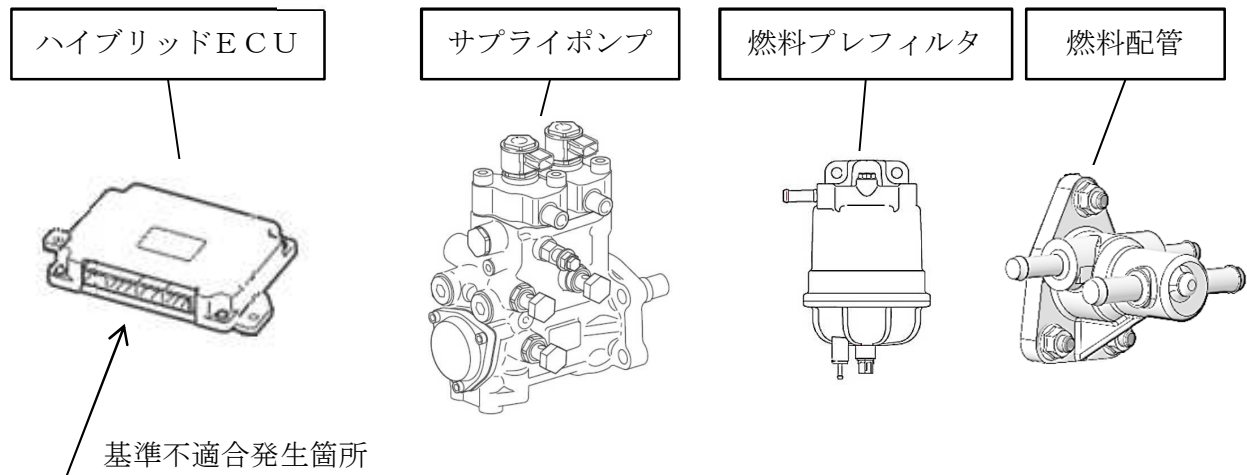
大型ハイブリッド路線バスにおいて、ハイブリッド制御プログラムが不適切なため、エンジン始動時にサプライポンプの摺動部が、燃料中の異物等により潤滑不良となり摩耗することがある。そのため、そのまま使用を続けるとポンプが破損し、走行できなくなるおそれがある。

全車両、ハイブリッドECU、サプライポンプ、燃料プレフィルタおよび燃料配管を対策品に交換する。

識別 : 運転者席左側ドア開口部のシリアルナンバープレートの上側中央に、識別ペイント (黄色) を塗布する。
