改善箇所説明図

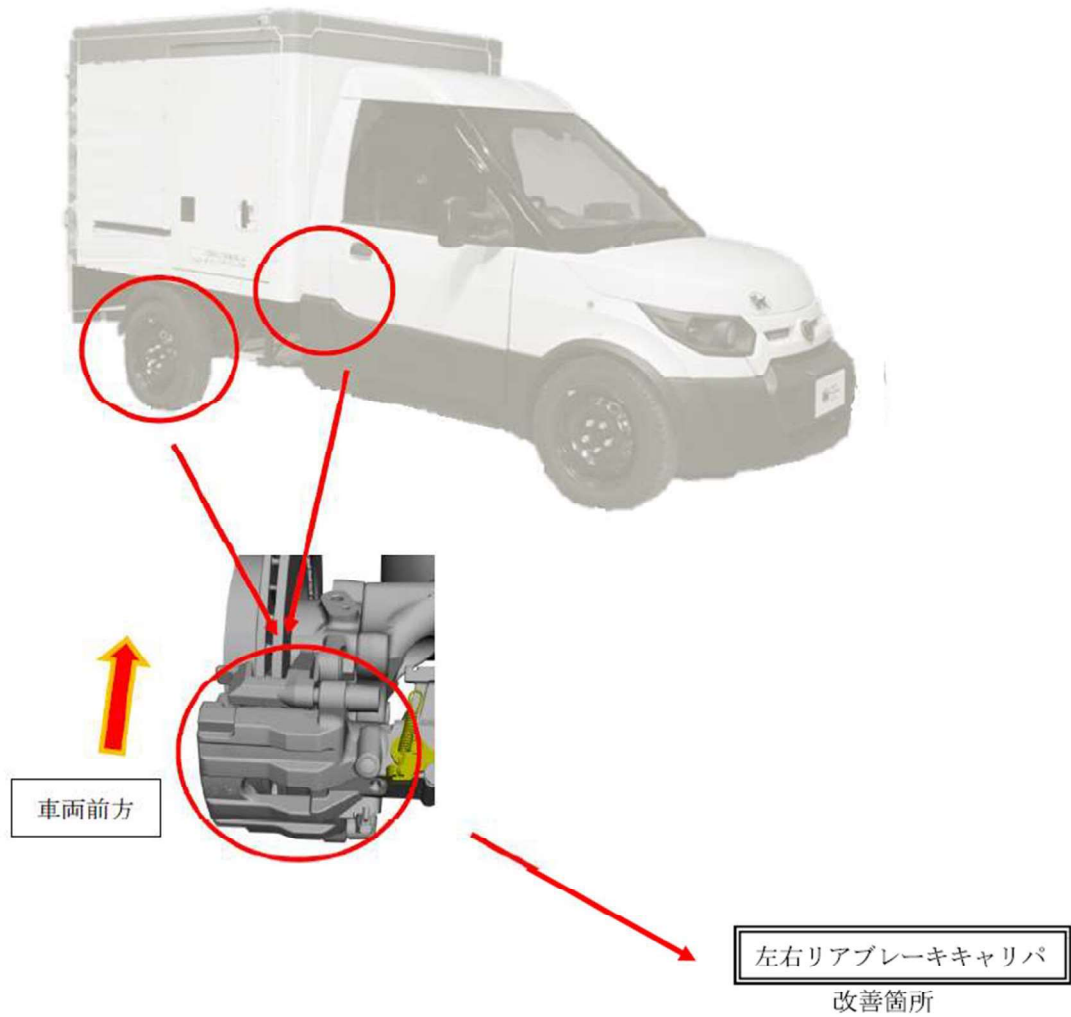
左右リアブレーキキャリパのサイドブレーキ自動調整ボルトのコーティング材質が適切ではなく、スティックスリップ現象が発生し、サイドブレーキ制動力に左右差が生じる。最悪の場合、基準値を満たす制動力が出ない場合がある。

全車両、左右ブレーキキャリパを改善品に交換する。

識別：運転席側のドア・ヒンジに黄色いペイントを塗布する。
