改善箇所説明図

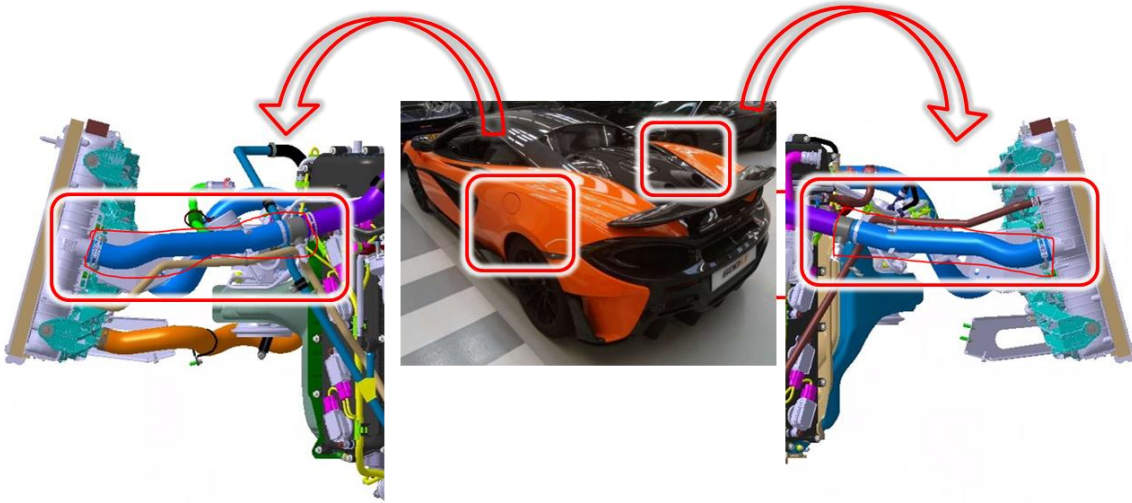
基準不適合発生箇所

不具合の冷却水ホース

エンジンとラジエーター間の冷却水ホース接続部の設計が不適切であるため、高負荷運転時（サーキット走行など）に接続部から冷却水が漏れる可能性がある。最悪の場合、冷却水がエンジン高温部分にかかり、火災になる可能性がある。

全車両、対象ホースを対策品に交換する。
