## 改善箇所説明図

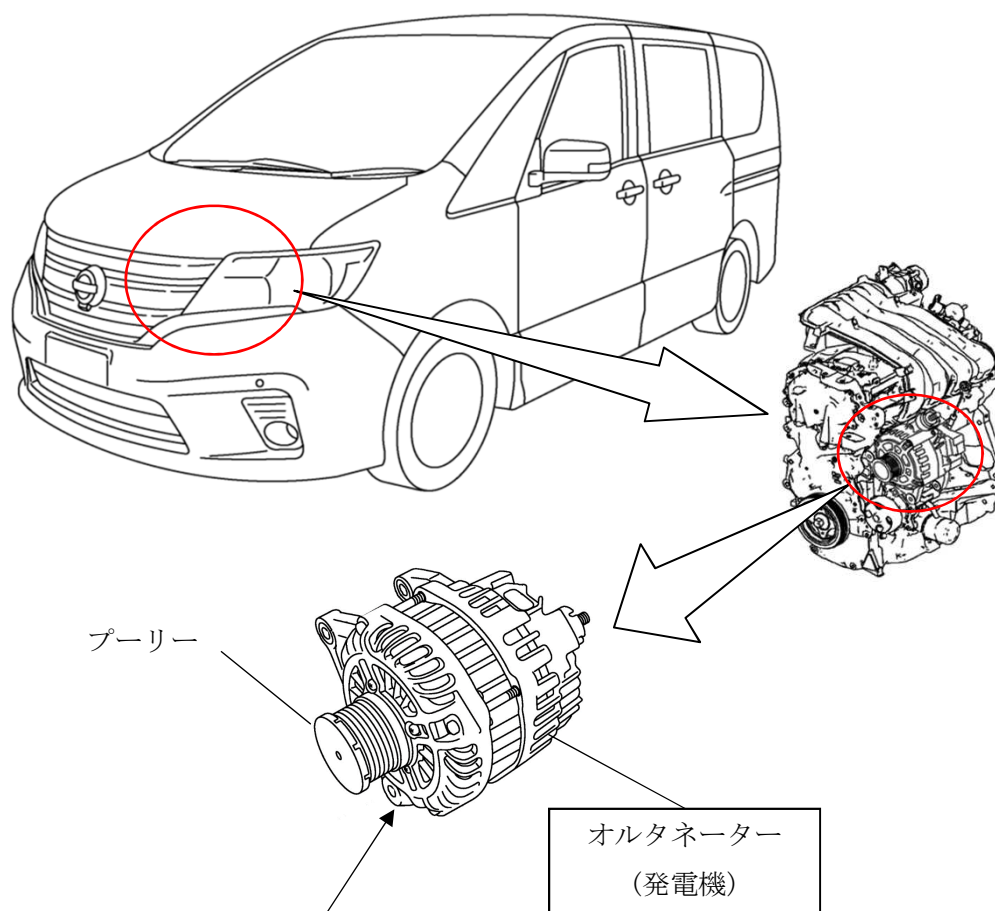
アイドリングストップ機能無し車のオルタネーター(発電機)において、プーリーの内部機構(ワンウェイクラッチ)に封入されているグリスの耐熱性能が不足していたため、使用過程でグリスが熱劣化しプーリーのワンウェイクラッチが摩耗することで破損することがある。そのため、異音の発生や充電警告灯が点灯し、そのまま使用を続けるとプーリーが空転して発電不良となりエンジンが停止するおそれがある。また、空転したプーリーが摩擦熱により高温になった状態でシャフトから抜けて、エンジンルーム内に脱落し周辺部品の可燃物に接触すると、最悪の場合、火災に至るおそれがある。

全車両、発電機を対策品に交換する。

識別：白色のシールをモデルナンバープレートの右横に貼り付ける。
